Colonnato-solarium dell'Antica Fonte

Darfo Boario Terme (BS)

Denominazione: colonnato-solarium dell'Antica Fonte

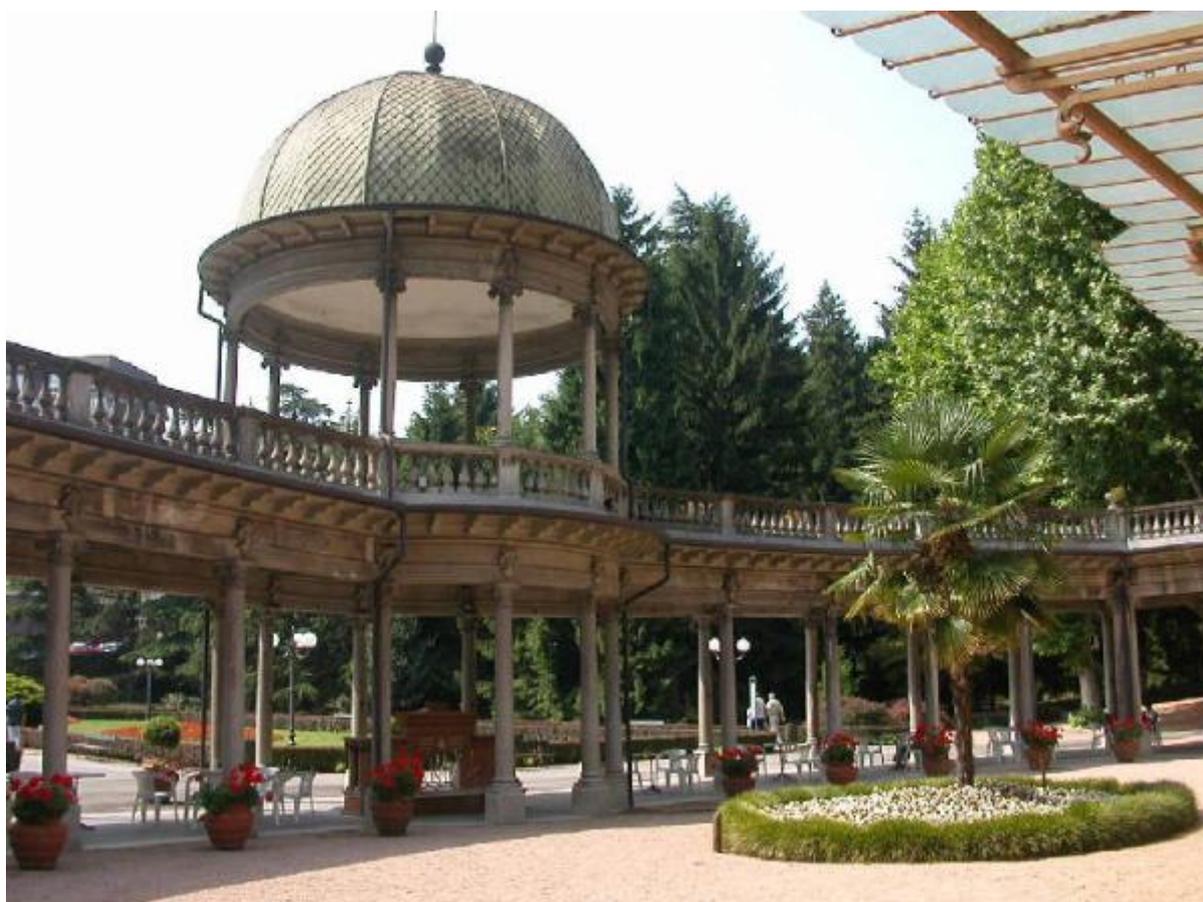
Il bene componente colonnato-solarium ha prospetto centrale a semicerchio e con due ali lievemente ricurve che si collegano con due tratti rettilinei e che piegandosi poi ad angolo retto si chiudono sull'edificio del padiglione. L'elemento centrale è coperto da una cupola a spicchi coperta di rame a losanghe.
