Palazzo Zattini

Darfo Boario Terme (BS)

Denominazione: Palazzo Zattini

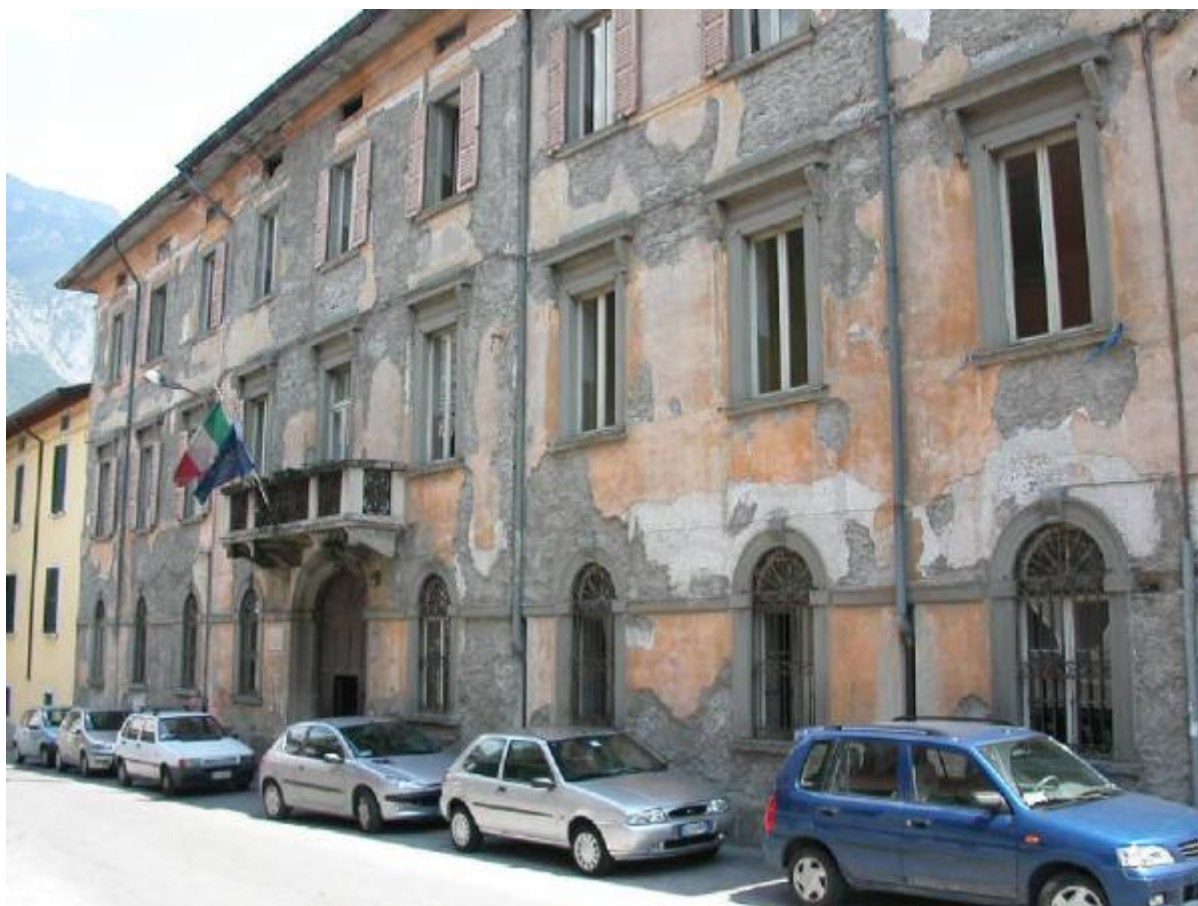
Il bene componente oggi suddiviso in aule per la scuola alberghiera, ha strutture portanti in muratura, internamente ed esternamente intonacate, copertura a padiglione con manto in coppi.

Il corpo, soprattutto nel prospetto su Via Cimavilla, presenta il rivestimento quasi completamente caduto e rinizzato con malta di cemento, il resto presenta lesioni, macchie di umidità, sporcizia e croste nere.
