Chiesa di S. Silvestro

Angolo Terme (BS)

Denominazione: Chiesa di S. Silvestro

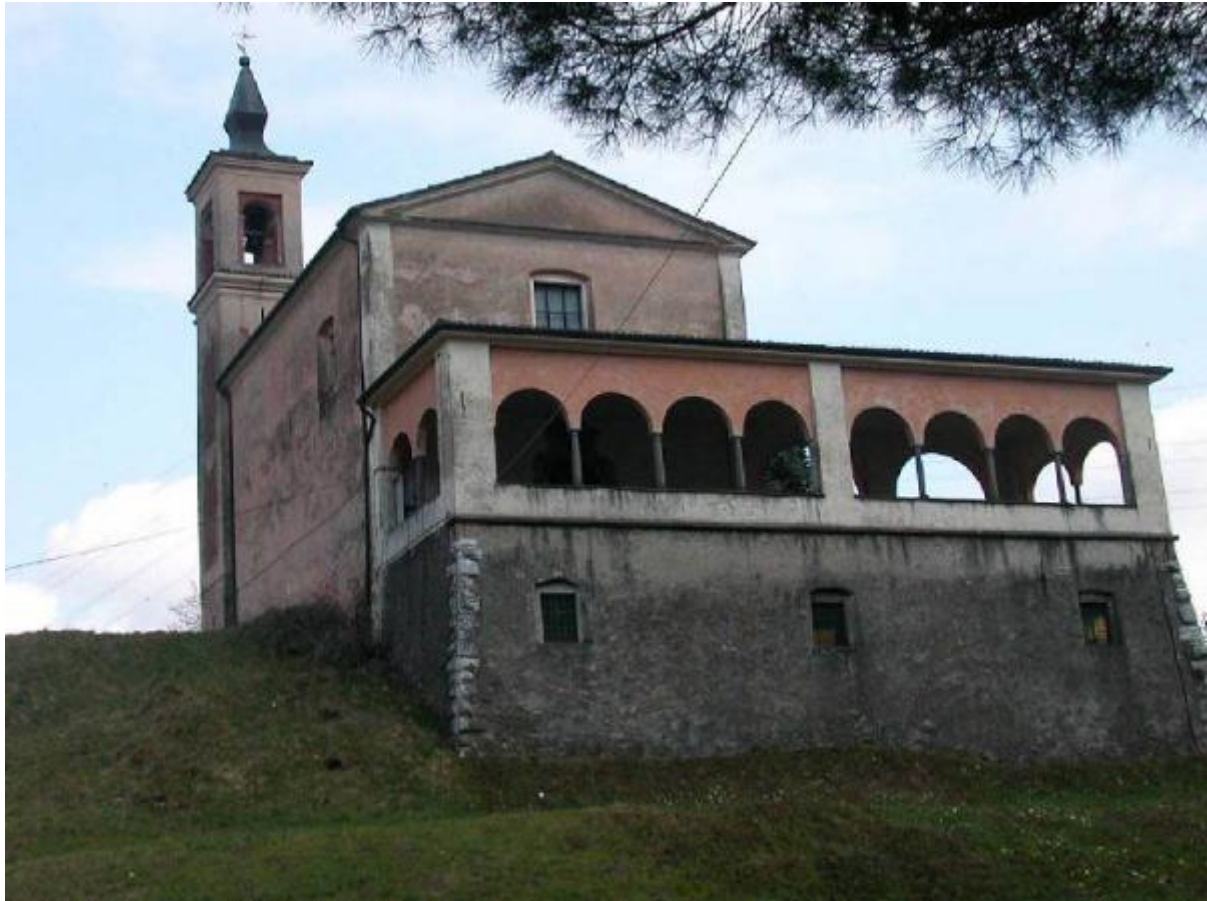
Il bene componente chiesa sopraelevata ha struttura muraria in pietra intonacata, internamente decorata, con volta a botte con catena è a due campate.
