# Cascina

Bienna (BS)

Codice scheda: 1r090-00054

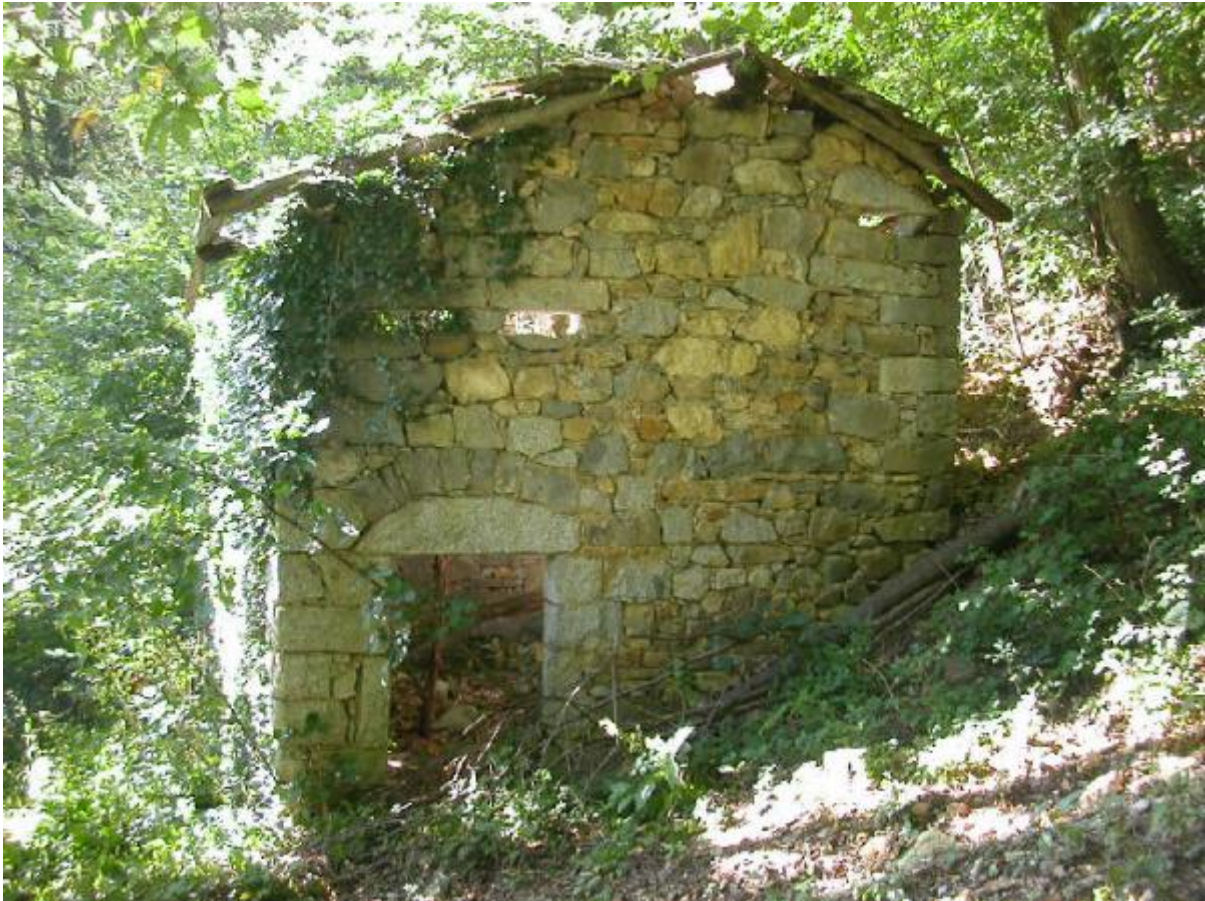
Piccolo edificio rurale, a forma rettangolare con murature in pietra a vista, copertura con orditura in legni e copertura in piode. Il bene si presenta con tetto quasi completamente crollato e senza erramenti di chiusura.

Indicazioni specifiche: La struttura portante in muratura presenta crepe, alcune parti crollate, crescita di vegetazione.

Indicazioni specifiche: La copertura è quasi completamente crollata

Indicazioni specifiche: Gli infissi sono inesistenti.
