# Casa Federici

Borno (BS)

Codice scheda: 1r090-00058

Ambito tipologico principale: architettura per la residenza, il terziario e i servizi

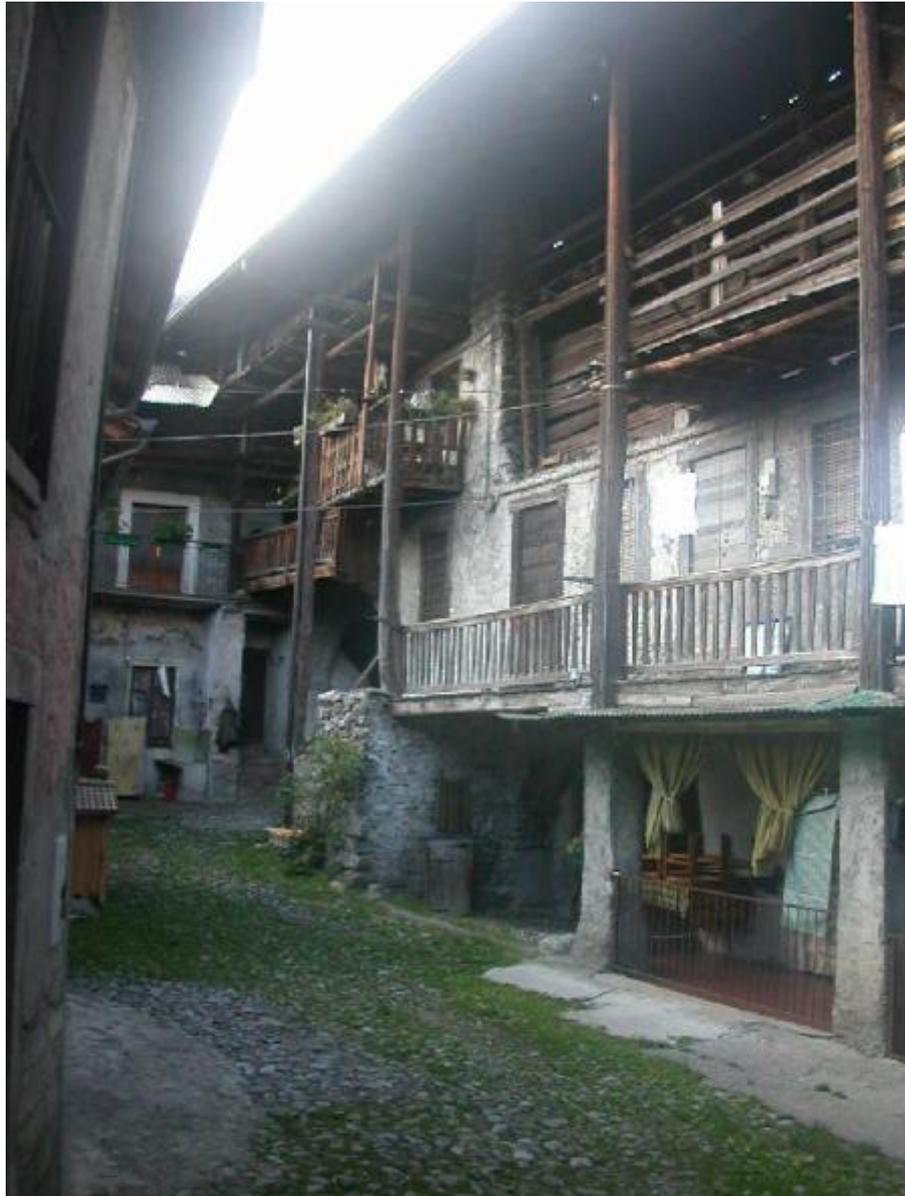
Edificio irregolare con murature perimetrali in pietra intonacata, copertura con orditura in legno e coppi. Strutture orizzontali con volta a botte e piane, scale in legno e caratteristici balconi in legno.

Indicazioni specifiche: Le murature presentano crepe, parti mancanti, malta di allettamento sgretolata.

Indicazioni specifiche: Le coperture sono completamente assenti di isolamento, con l'orditura marcilenta, con tarli.

Indicazioni specifiche: Gli infissi presentano tarli, parti mancanti, vernice sfogliata
