Torre Rizzieri

Bienno (BS)

Tipologia: torre

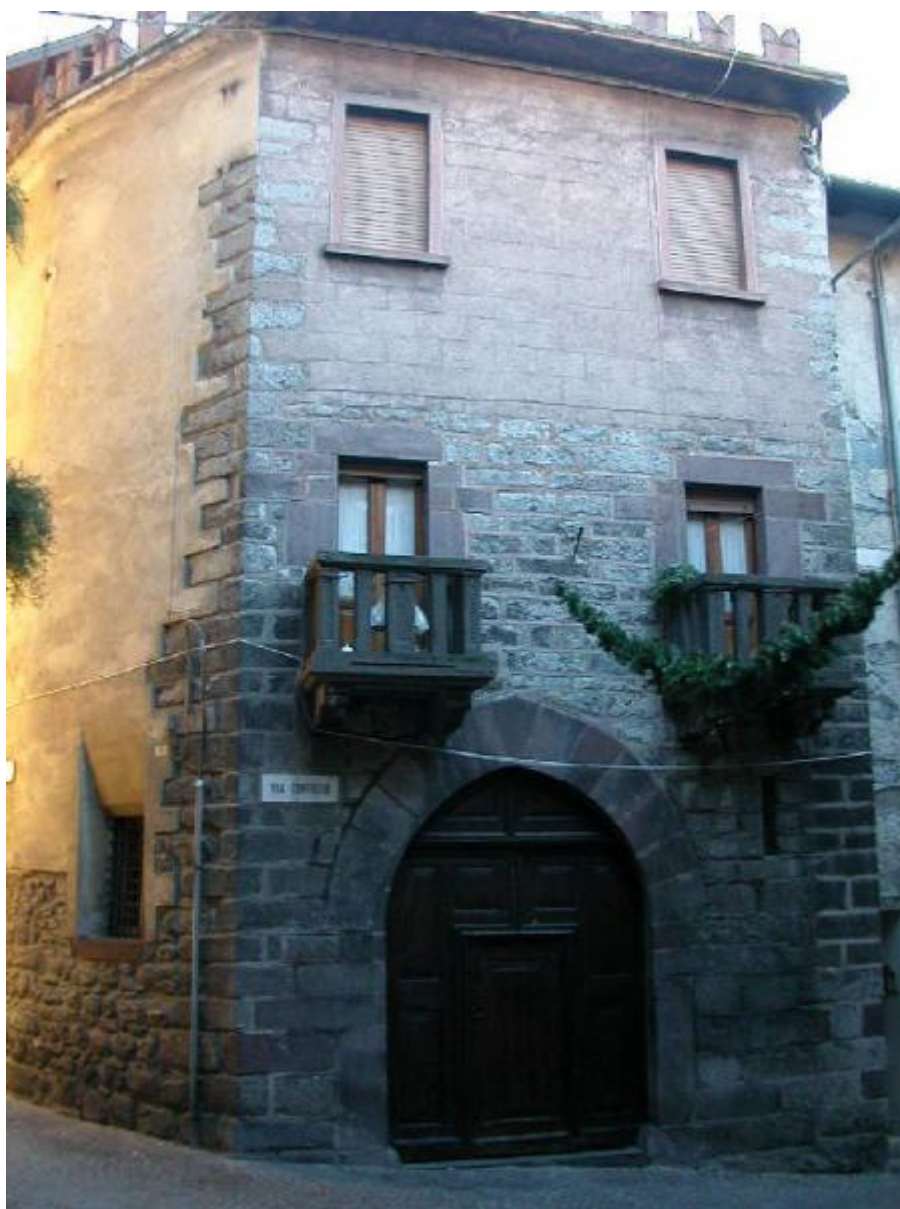
Nel 1955 vennero inseriti due balconi sopra il portale, aperte due finestre nella parte superiore ed aggiunti i merli a coda di rondine.

Edificio a forma rettangolare, con muri perimetrali in pietra intonacata sia internamente che esternamente tranne che il prospetto su Via Contrizio. Internamente presenta p. semint. e p. t.. volte a botte, ai piani superiori solette piane in getto, pavimenti in ceramica e scala interna. La copertura è a tetto con doppia falda per una parte e per la restante con terrazzo. Il fabbricato è utilizzato come bar per parte del Piano Primo e come civile abitazione per i restanti spazi.
