Chiesa dei SS. Stefano e Siro

Capo di Ponte (BS)

Tipologia: chiesa

Denominazione: Chiesa dei SS. Stefano e Siro

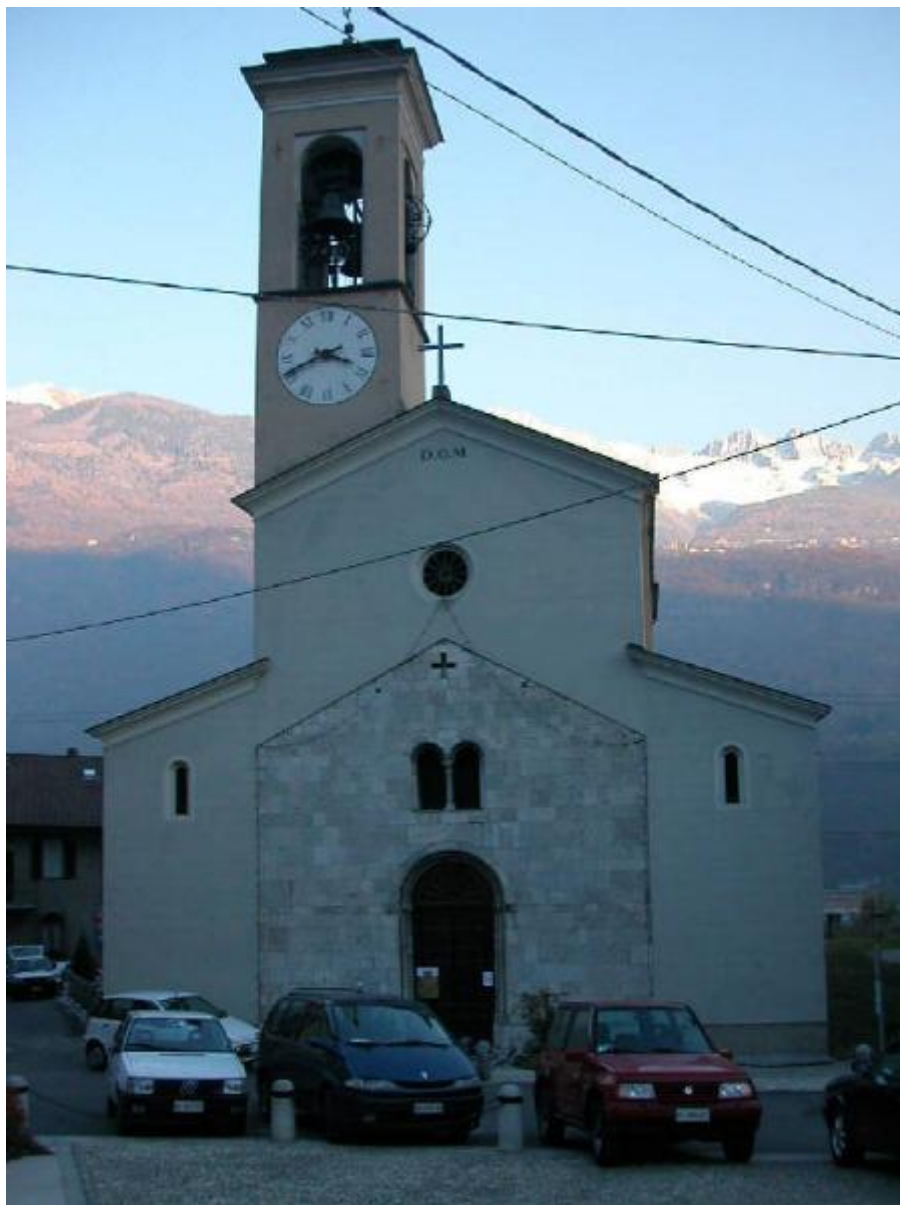
Edificio a forma rettangolare, con muri perimetrali in pietra intonacata sia internamente che esternamente, internamente con affreschi.

L'edificio ha volta a botte nelle navate, cupola nella zona del coro e soffitto piano nei due spazi laterali dove trovano sistemazione la sagrestia e ripostigli.

La copertura è a tetto con doppia falda.
