# Casa Cocchi

Braone (BS)

Ambito tipologico principale: architettura per la residenza, il terziario e i servizi

Denominazione: Casa Cocchi

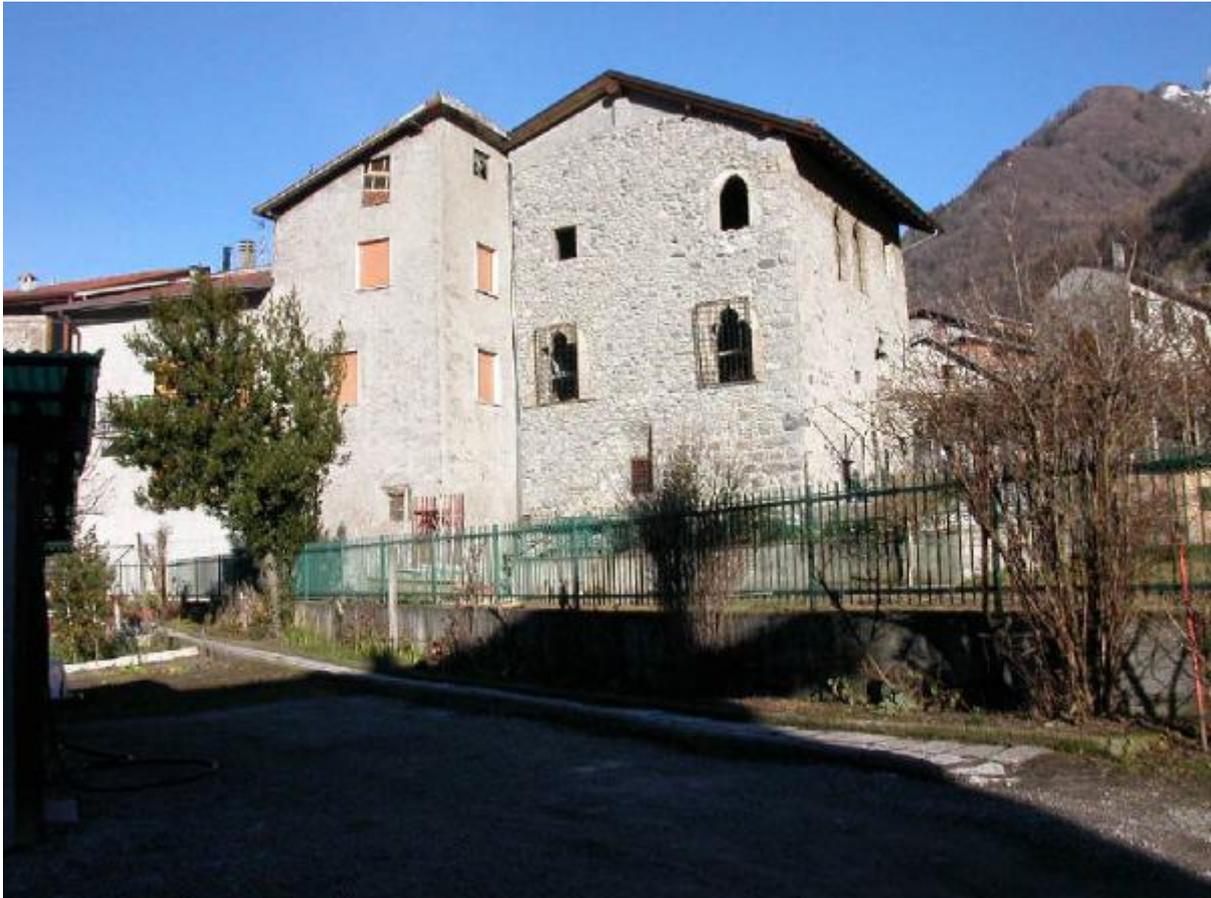
Edificio a forma quadrata, con murature perimetrali in pietra a vista.

La copertura è a tetto con doppia falda.

Indicazioni specifiche: Le murature sono in pietra e presentano crepe, parti mancanti, segni di fuliggine.

Il corpo viene sottoposto ad un completo intervento di ristrutturazione.

Le murature vengono rimesse in sicurezza, il tetto viene rifatto.
