# Chiesa delle Sante Faustina e Liberata - complesso

Capo di Ponte (BS)

Tipologia: chiesa

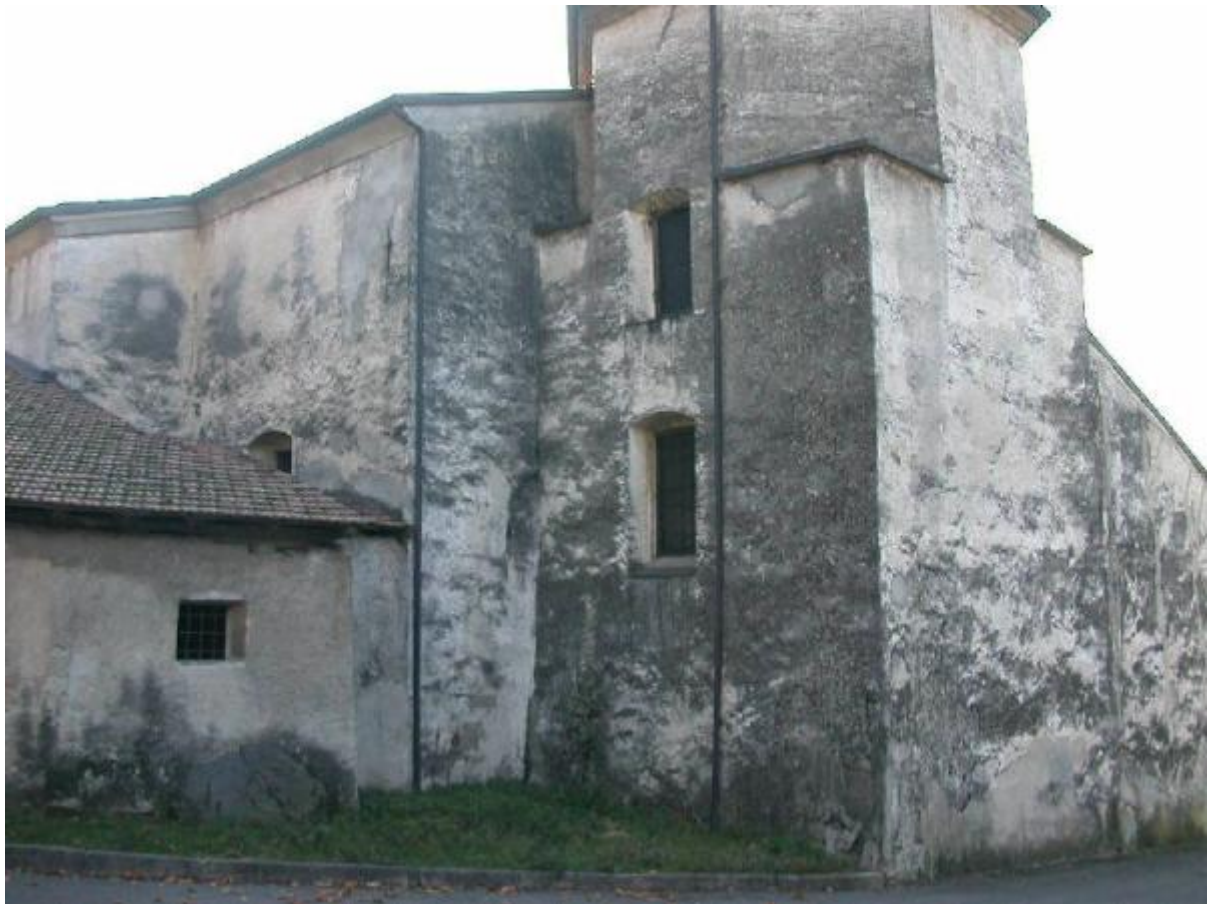
Edificio a forma articolata, confinante su un lato con la strada con un ampio spazio a verde circostante.

Murture perimetrali in pietra intonacata, volta a botte nella chiesa e solette piane nella casa del romito. La copertura è a tetto con doppia falda.

Le murature e le volte sono in pietra e presentano piccole crepe, le murature esterne presentano l'intonaco con macchie scure, parti rattoppate, i pavimenti sono in buono stato di conservazione.
