# Chiesa di S. Gaudenzio - complesso

Paspardo (BS)

Codice scheda: 1r090-00069

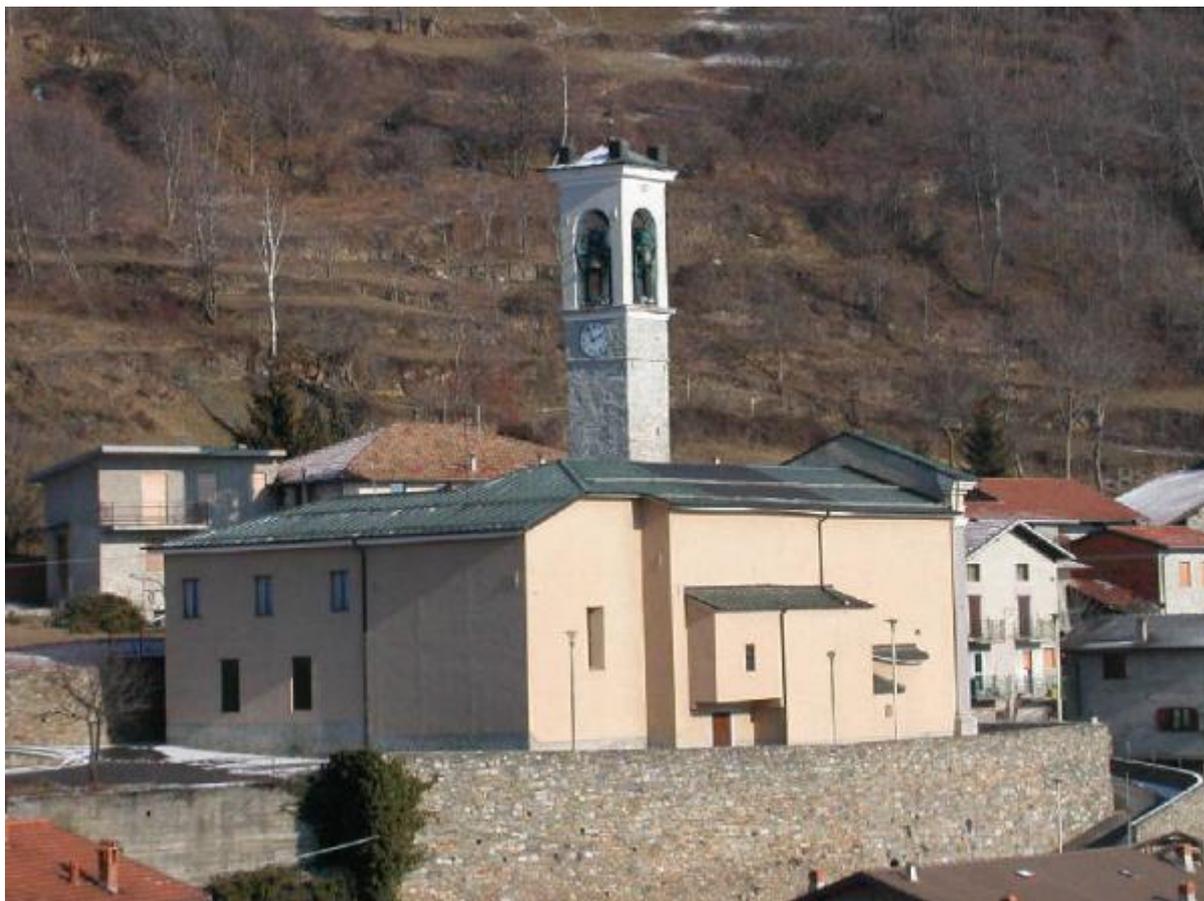
Edificio a forma articolata, formato dalla chiesa e da due edifici a lei attaccati con murature perimetrali in pietra intonacata.

La chiesa ha volta a botte, e soffitti piani e pavimenti in marmo policromi.

I due edifici attigui hanno soffitti piani e pavimenti in ceramica.

La copertura è a tetto con doppia falda in lamiera. Il sagrato perimetra tre lati dell'edificio, è sopraelevato nella zona dell'accesso principale, rispetto alla strada, ed è pavimnto con porfido in cubetti.
