Chiesa di S. Gaudenzio

Paspardo (BS)

Tipologia: chiesa

Denominazione: Chiesa di S. Gaudenzio

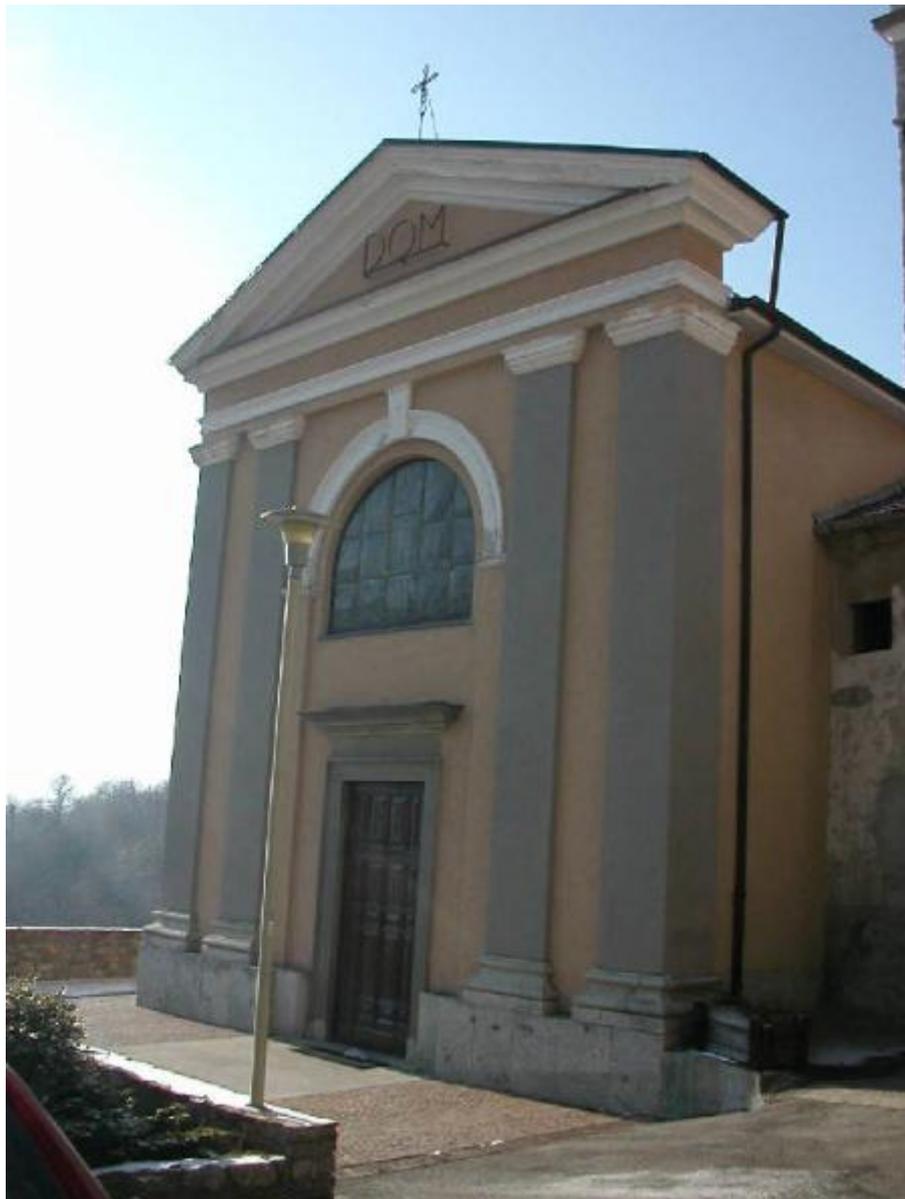
Edificio a forma articolata, formato dalla chiesa, dal campanile e dalla sagrestia, con murature perimetrali in pietra, intonacata per la chiesa ed a vista nel campanile.

La copertura è a tetto con doppia falda in lamiera.
