Chiesa di S. Pietro in Vincoli

Bienna (BS)

CODICI

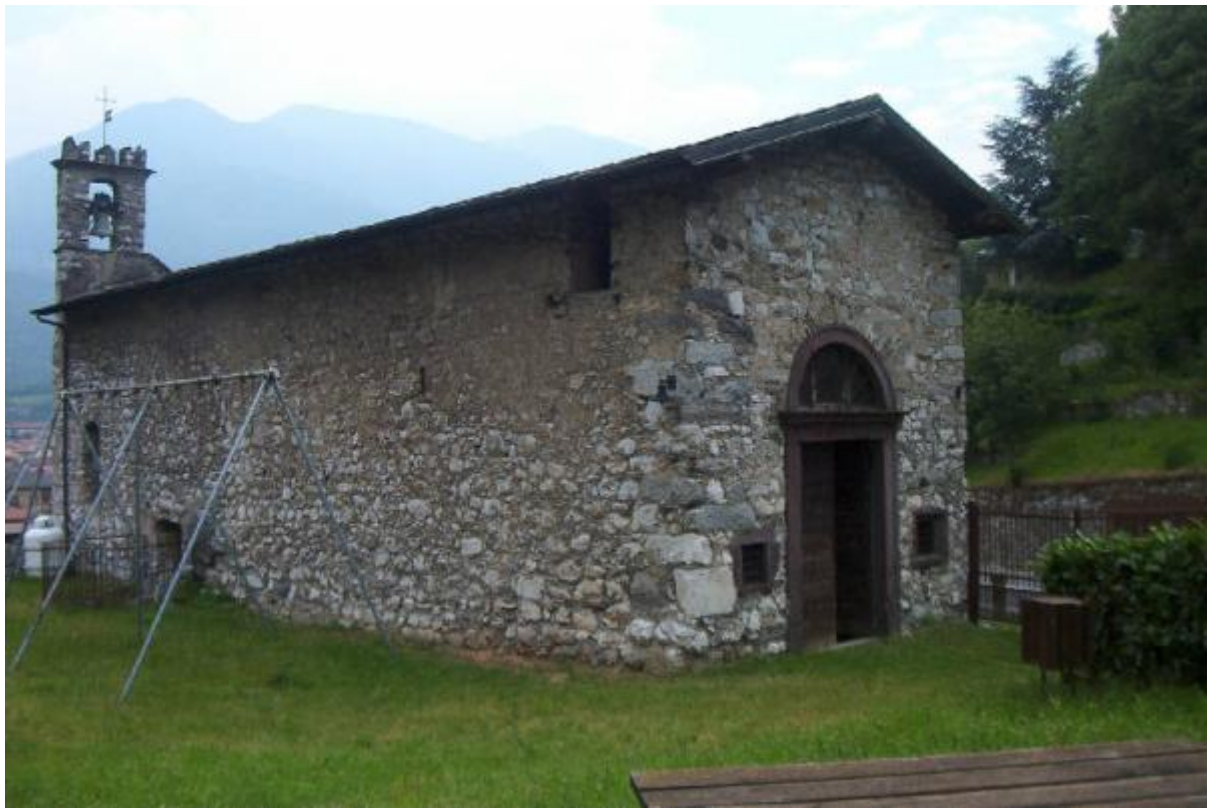
Pianta rettangolare con portico addossato sul lato lungo verso la strada e corte perimetrale a giardino, delimitata da una recinzione in ferro. Presenta un campanile a vela con una campata, eretto sullo spigolo orientale dell'abside, nel quale si apre un piccolo rosone. I muri perimetrali sono in pietra a vista ed il tetto a due falde è in legno con copertura in coppi.
