# Chiesa di S. Defendente

Bienna (BS)

Codice scheda: 1r120-00003

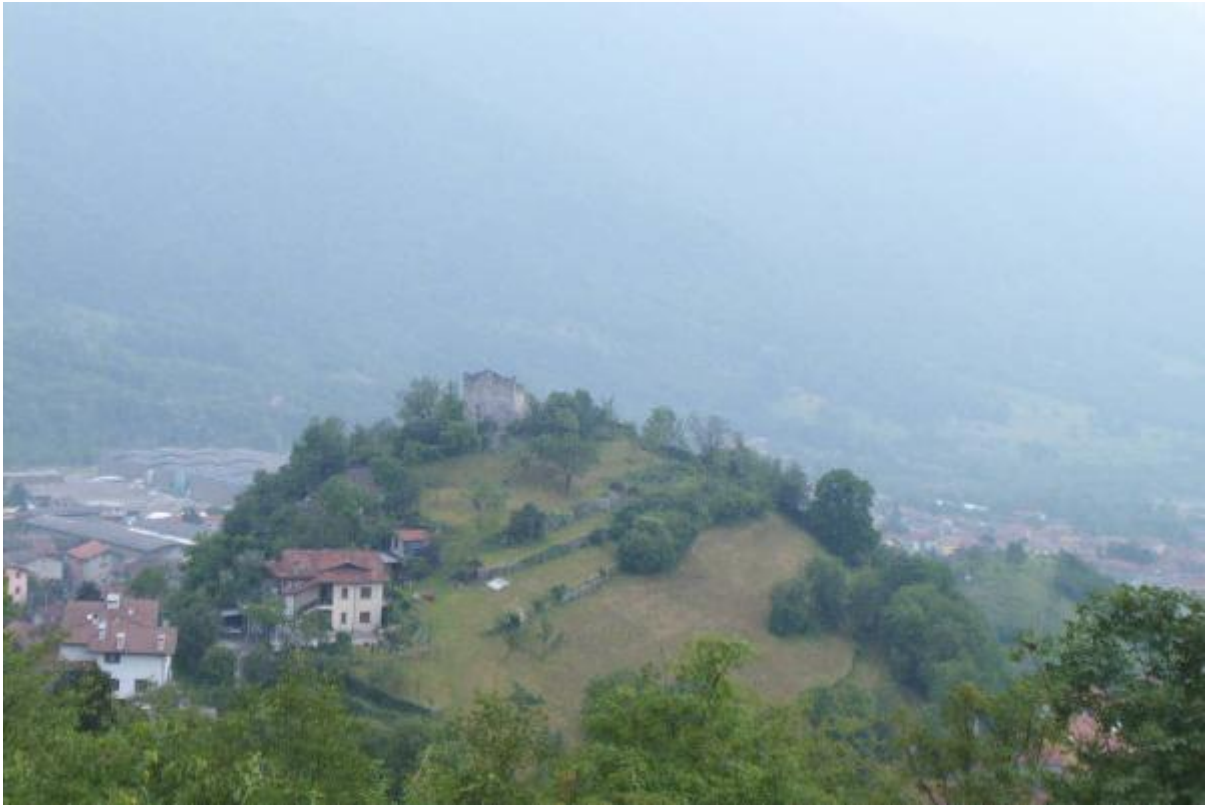
Probabilmente a forma rettangolare è rimasto il muro del lato est ed alcuni frammenti del lato nord-sud, è ancora individuabile nella parete di fondo l'arco ad ogiva con tracce d'intonaco ed una finestrella. Le murature sono in pietra a vista, ricoperti in più parti dall'intonaco, con gli angoli costituiti da conci di granito lavorati .

Stato di conservazione: rudere

Disgregazione delle murature dovute a mancanza di un progetto di restauro in grado di bloccare il continuo degrado.

Indicazioni specifiche: La copertura non è più presente

Indicazioni specifiche: La folta vegetazione ha rimosso completamente la pavimentazione
