# Torre Mendeni

Bienno (BS)

Tipologia: casa-torre

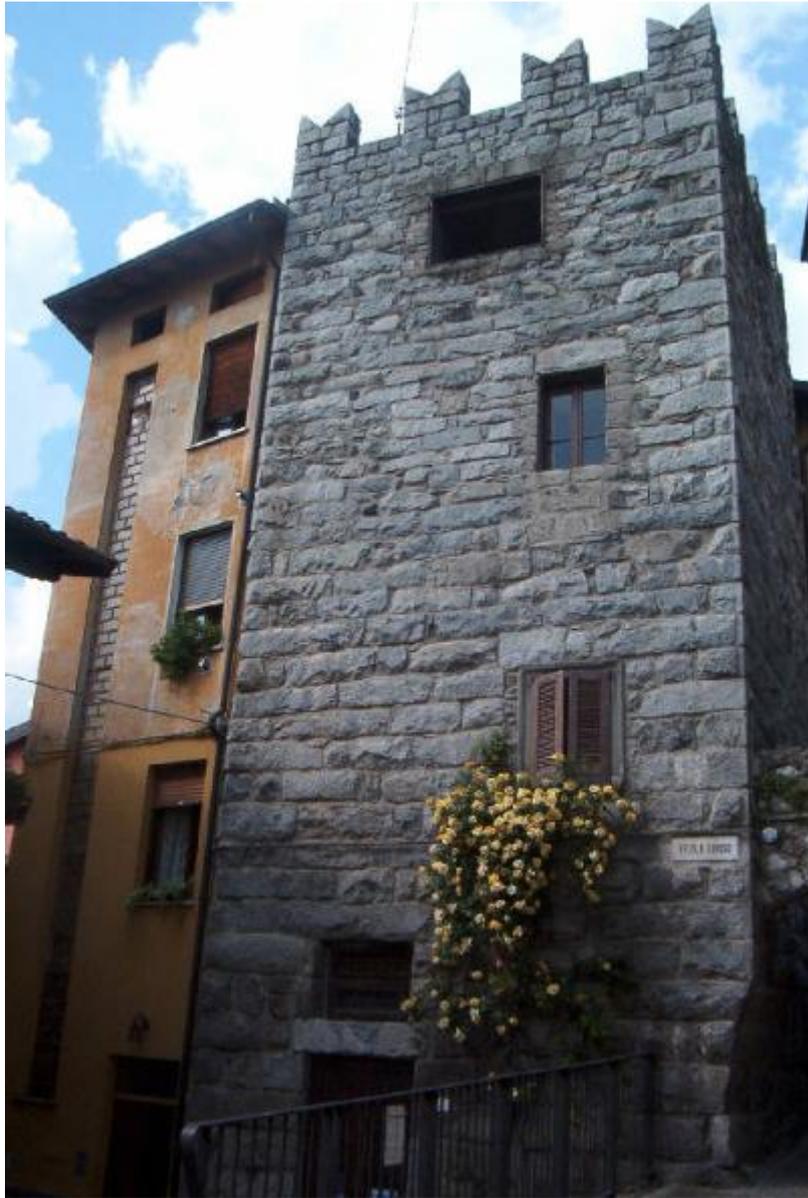
Torre a pianta quadrata con due lati inglobati in edifici residenziali ad essa addossati. Costruita in conci di pietra locale a corsi regolari.
