Chiesa Parrocchiale di S. Bernardino

Pian Camuno (BS)

Ente schedatore: R03/ Consorzio Comuni B.I.M. di Valle Camonica

Tipologia: chiesa

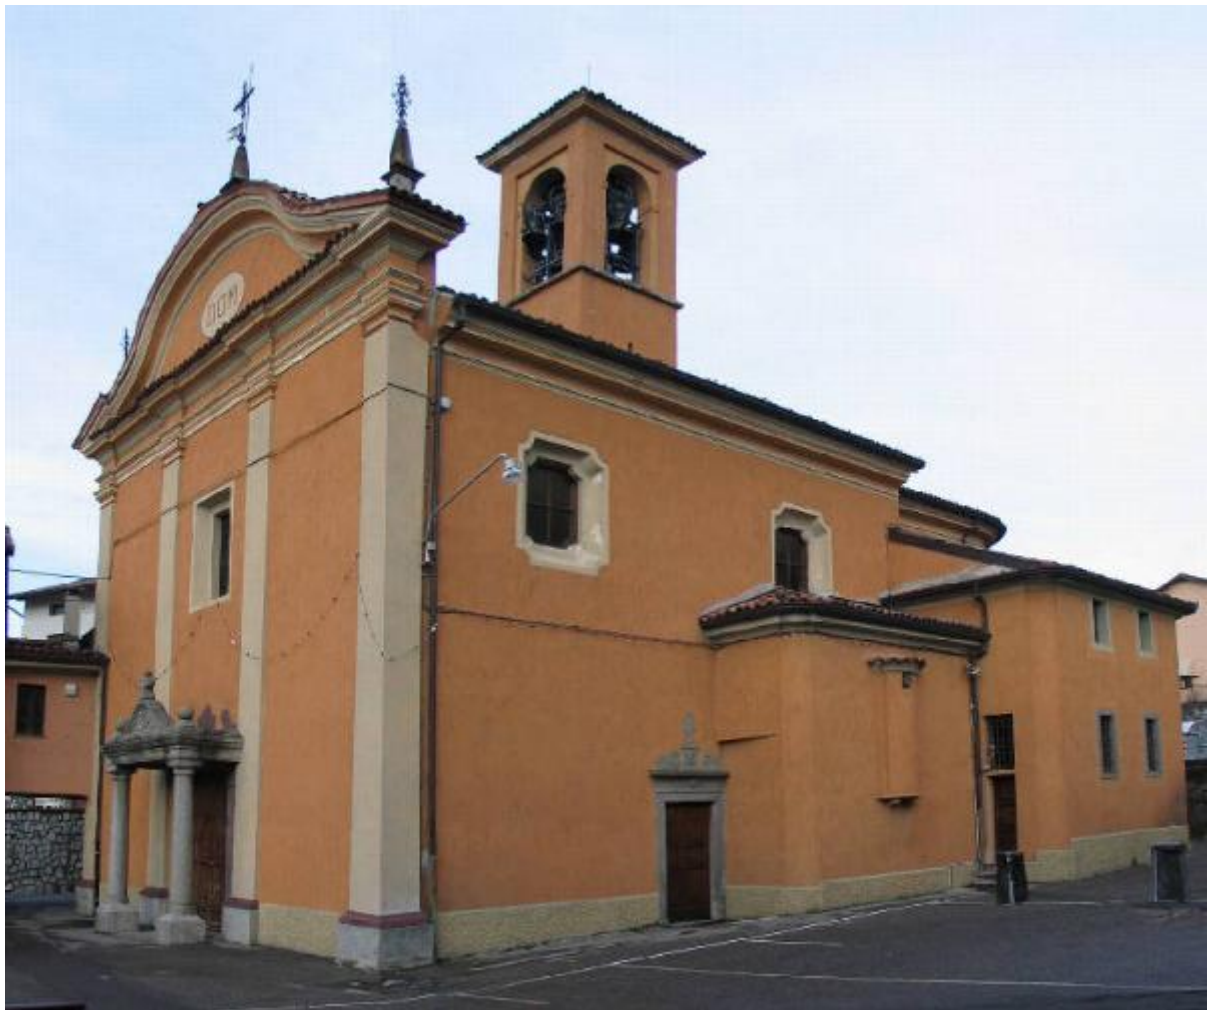
Il bene si compone di: chiesa, campanile, sacrestia. La chiesa ad aula con due cappelle laterali ha la navata coperta con volta a botte ribassata con unghie, mentre il presbiterio, a pianta quadrata, presenta una volta a vela. La struttura portante dell'intero bene è in muratura continua.

L'edificio è coperto da un tetto a due falde. La pavimentazione è in marmo policromo e la superficie interna è in parte affrescata, quella esterna è intonacata e tinteggiata.
