# Chiesa di Santa Mater Dei

Pian Camuno (BS)

Tipologia: chiesa

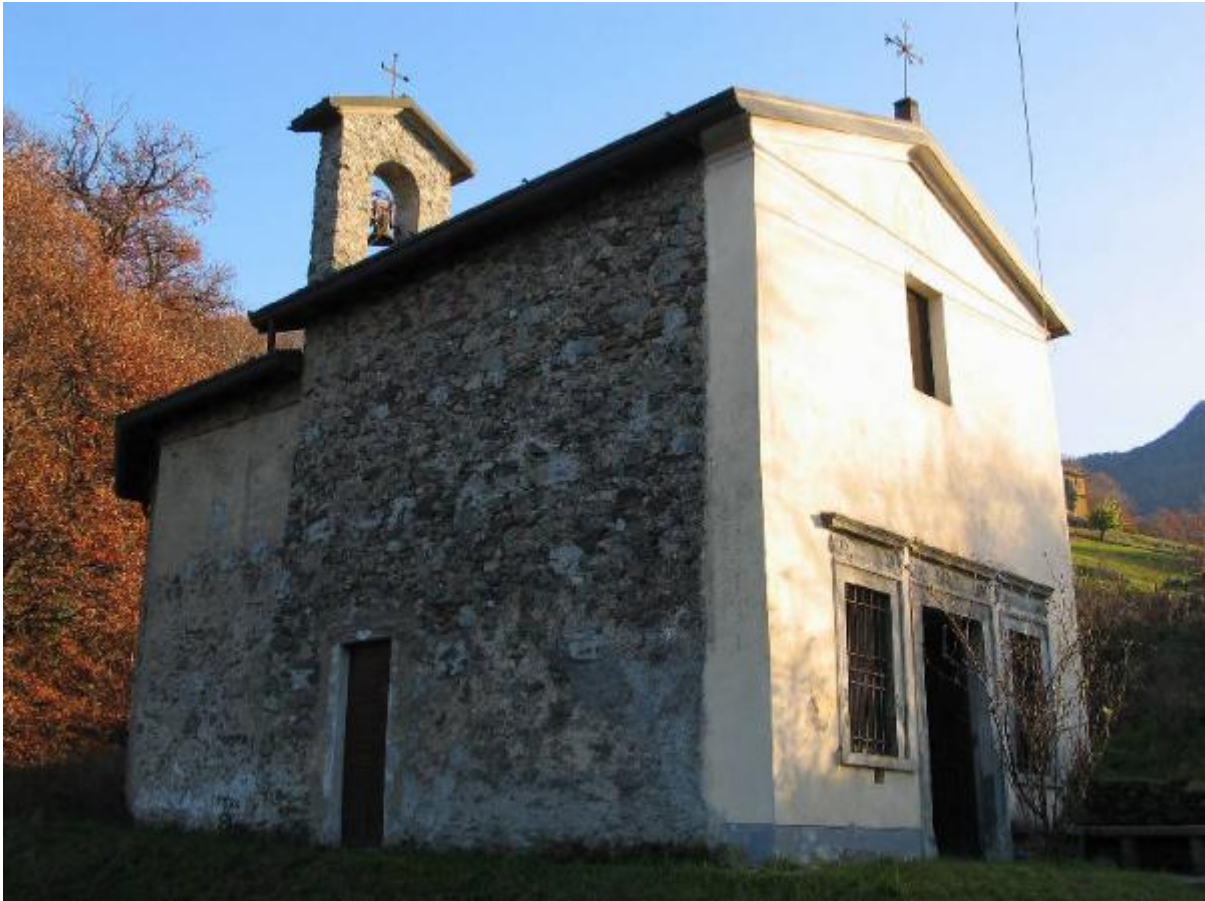
Il bene si compone di un edificio destinato a chiesa con campaniletto a vela, di una sacrestia e di un piccolo sagrato con panchine in arenaria grigia.

La chiesa ha una unica navata coperta da volte a botte unghiata, come anche il presbiterio a pianta poligonale. L'intero bene ha struttura portante in muratura continua, le pareti interne sono per lo più intonacate e tinteggiate e sono presenti solo alcuni dipinti murari; solo il prospetto principale è tinteggiato e intonacato, le pareti restanti sono in muratura di pietrame a vista. La pavimentazione interna del bene è in parte in marmo e in parte in piastrelle, mentre il sagrato esterno è in selciato. Il tetto è a capanna con due falde simmetriche. L'accesso al sagrato avviene per mezzo di una scala con gradini in pietra.
