Villa De Michelis

Breno (BS)

Tipologia: villa

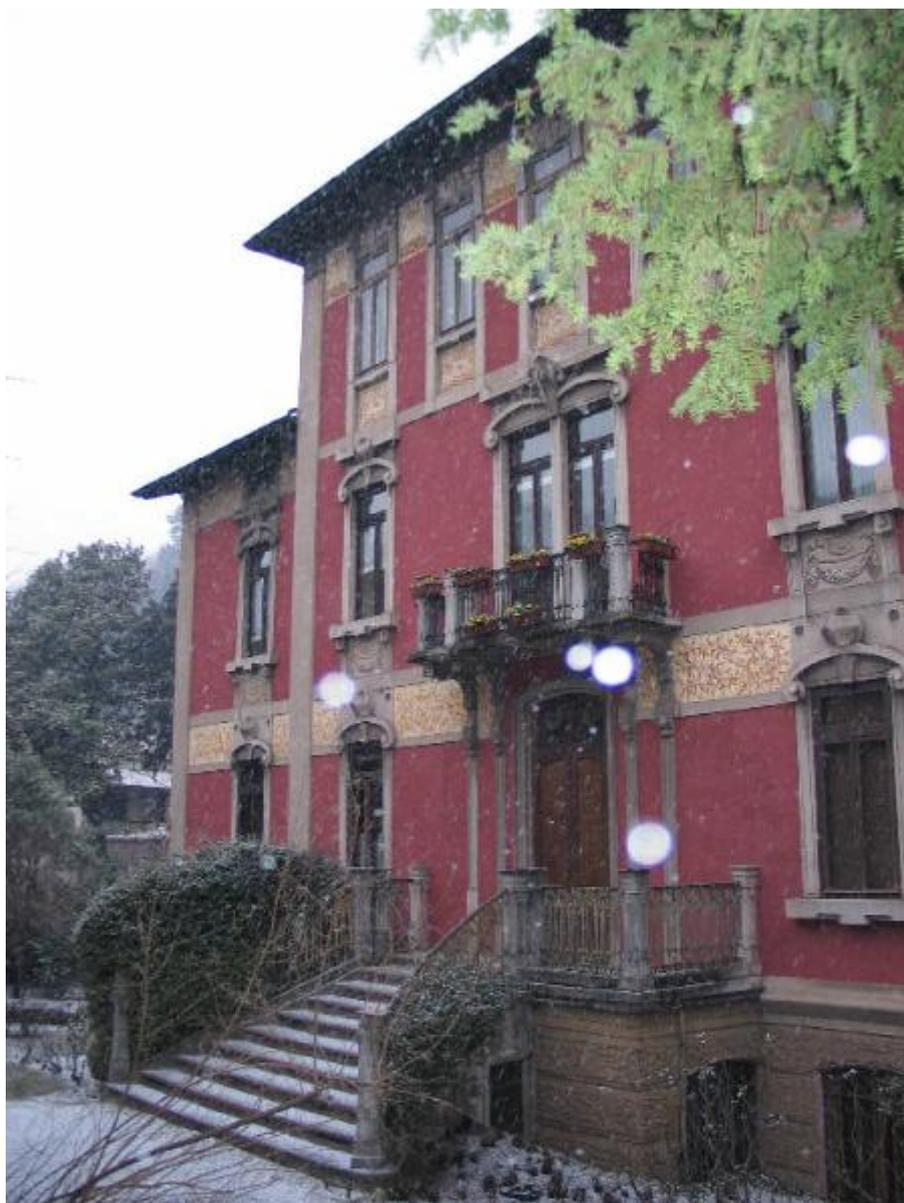
La struttura verticale è in muratura portante continua, le strutture orizzontali sono solai piani, parte realizzati in cemento armato e parte in legno con controsoffittatura. Il prospetto principale è caratterizzato da un imponente scalone a rampa unica, un tempo ingresso principale dell'intero bene. I pavimenti, nei piani accessibili, sono in parte in parquet e in parte in piastrelle di cemento posate a formare motivi geometrici. Al p. t. le pareti interne sono in parte intonacate e in parte affrescate, mentre l'esterno è intonacato, tinteggiato e riccamente ornato da dipinti murali. La copertura è a tetto, a capanna per le due ali laterali e a padiglione per il corpo centrale.

Note: Prospetto principale
