Centralina elettrica di Breno

Breno (BS)

Tipologia: centrale elettrica

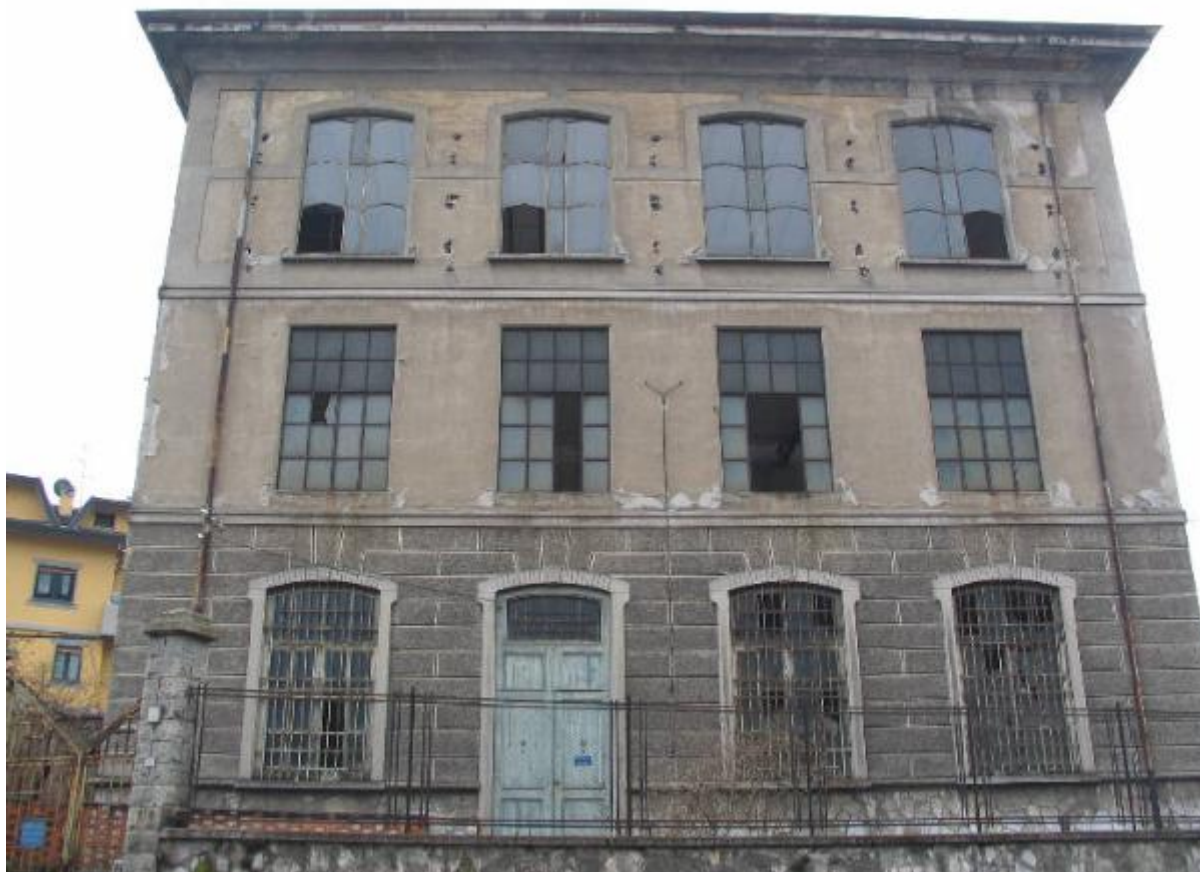
Il bene è ubicato nel centro abitato ma isolato dagli altri edifici. L'edificio, a destinazione produttiva, è composto da tre piani (p.t., p.1, p.2,) .

La struttura verticale è in muratura portante continua, mentre per le strutture orizzontali sono presenti solai piani con struttura prefabbricata a travi e vltine. e voltine . Il prospetto principale è caratterizzato da quattro ordini di aperture sul lato frontale e posteriore e con due ordini sui fianchi. I pavimenti sono in piastrelle di cemento posate a formare motivi geometrici. Le pareti interne ed esterne sono intonacate e tinteggiate . La copertura è a padiglione.
