Chiesa di S. Antonio Abate

Bovegno (BS)

Denominazione: Chiesa di S. Antonio Abate

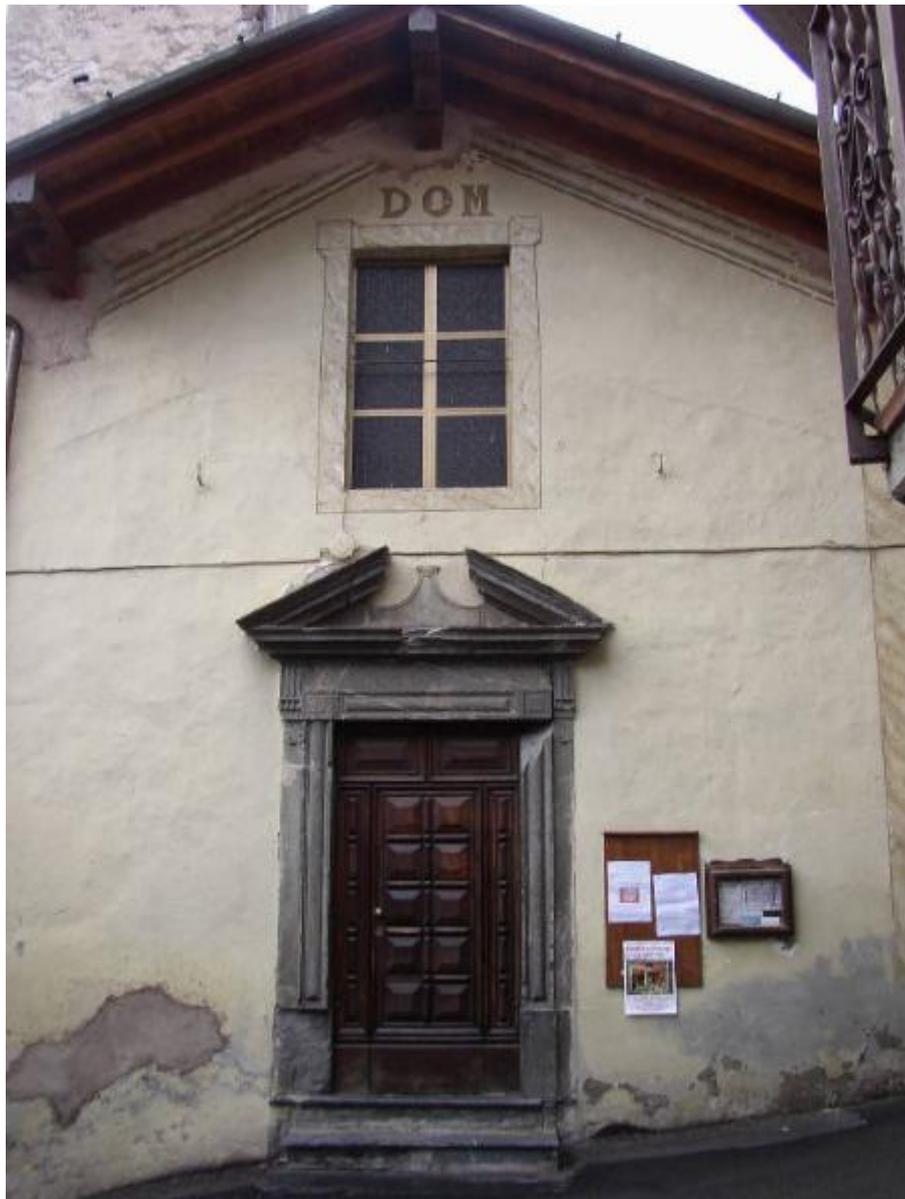
Il bene si compone di Chiesa, sacrestia, campanile a vela (non accessibile) e locali accessori . L'intero bene ha struttura verticale in muratura portante continua. La chiesa, ad una navatae con due cappelle laterali, è coperta da volte a crociera, a botte e a vela. Il presbiterio di forma quadrata è coperto da una volta a botte con unghie.

La pavimentazione della navata è in piastrelle di graniglia posate a giunti allineati. Le superfici interne delle pareti sono in parte affrescate e in parte intonacate e tinteggiate, l'esterno è intonacato e tinteggiato. La copertura è a due falde simmetriche.
