Chiesa di S. Rocco

Gianico (BS)

Tipologia: chiesa

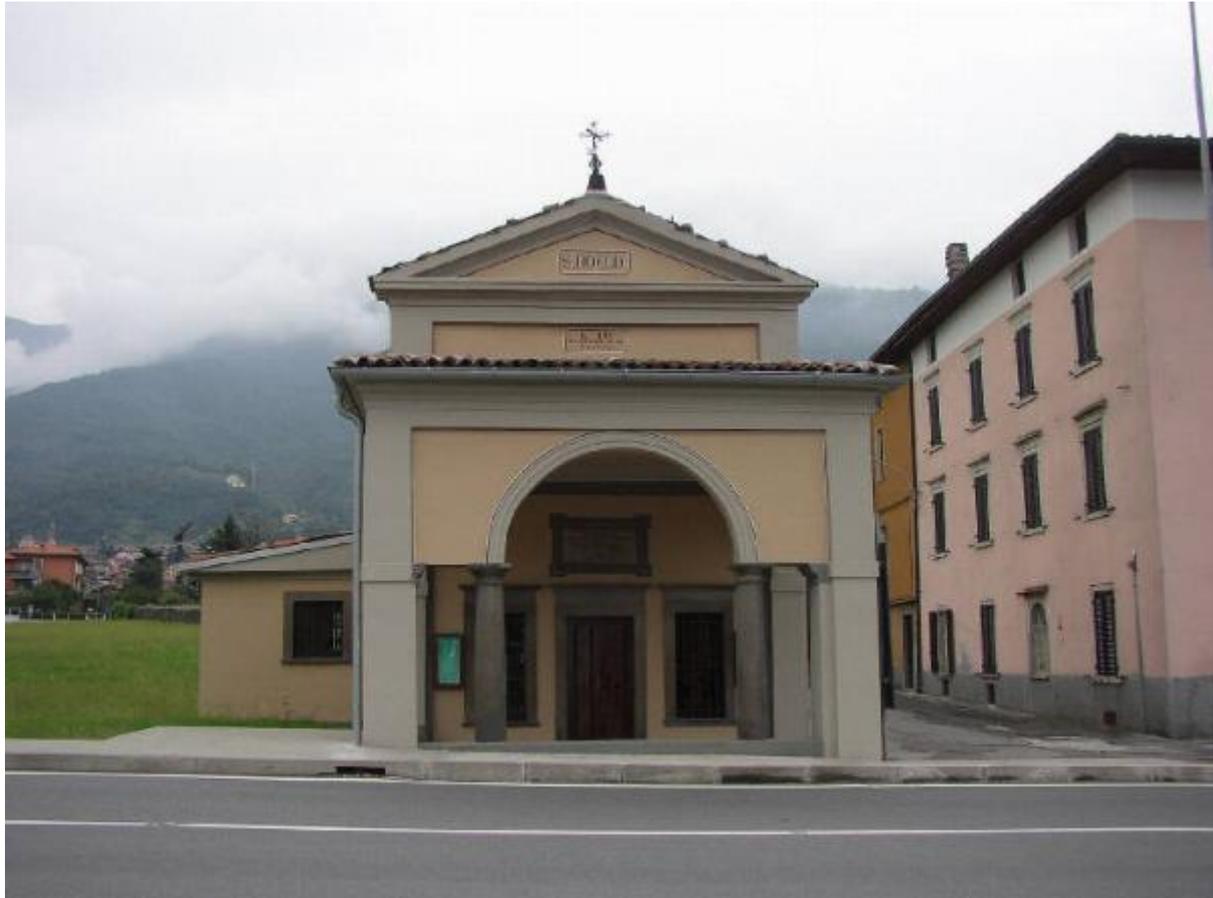
L'edificio sorge lungo la Strada Statale 510, in posizione isolata. La chiesa, con struttura portante in muratura continua, è ad aula e ha l'unica navata a pianta quadrata coperta da volta a vela, come il presbiterio rettangolare. Il locale destinato a sacrestia ha pianta rettangolare e solaio piano, e allo stato attuale ospita i banchi per i fedeli. Antistante l'ingresso è presente un portico con arco serliano su pilastri laterali, coperto da solaio piano. La pavimentazione della navata è in marmo posato a motivi geometrici, mentre nel pronao è in lastre di porfido. La superficie interna è solo in minima parte affrescata essendo per lo più intonacata e tinteggiata, come anche la superficie esterna. Sul lato sud del bene è posto il campanile a vela, con pianta quadrata e struttura portante in muratura. Il tetto della navata è a padiglione, con falde simmetriche e copertura in coppi, mentre il portico ha una unica falda a lieve pendenza e fortemente aggettante.
