Cappella del Cimitero di Artogne

Artogne (BS)

Denominazione: Cappella del Cimitero di Artogne

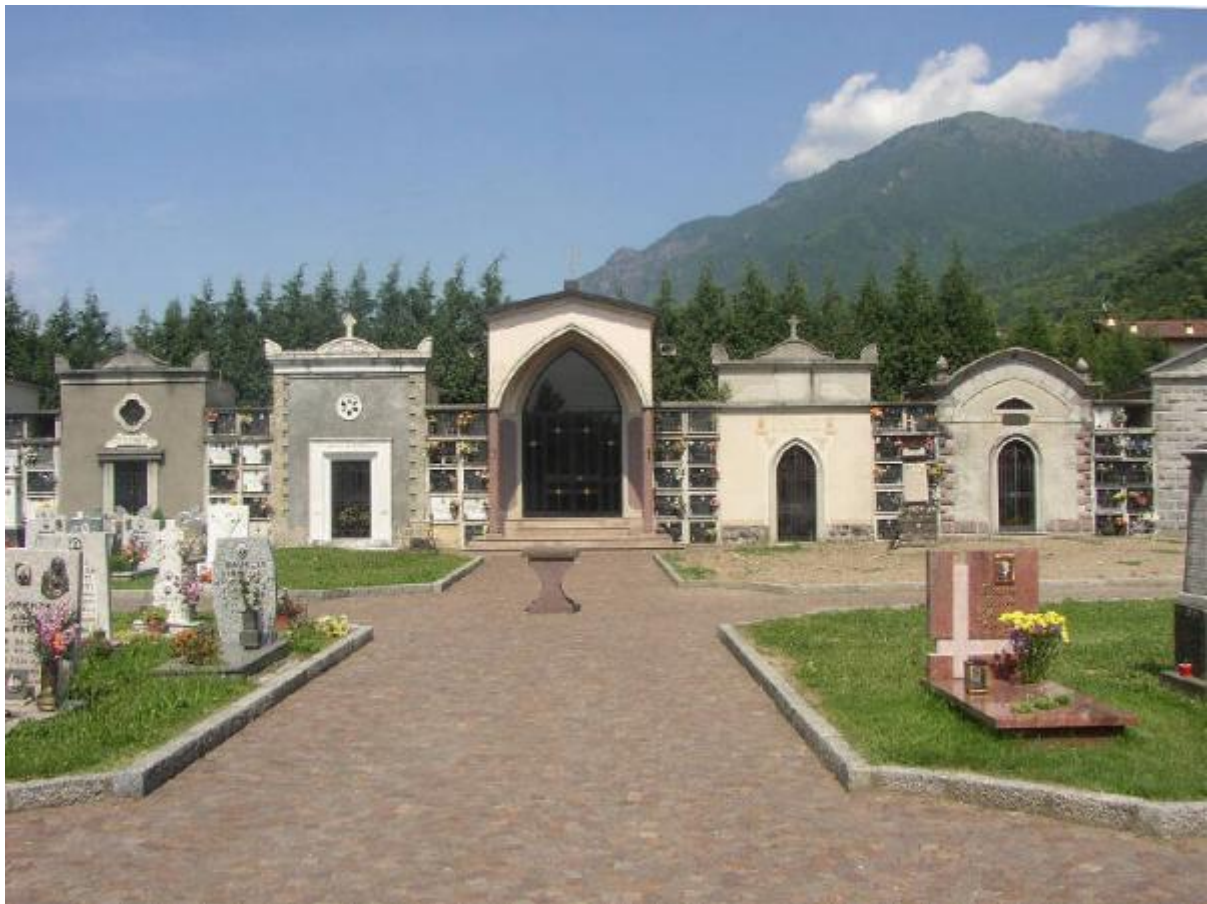
Il bene collocato all'interno del cimitero è posto sul lato nord del complesso, in asse con il cancello d'ingresso e a metà dell'asse longitudinale del nucleo centrale. La cappella ha pianta poligonale ed è posta in posizione sopraelevata rispetto al piano dei camminamenti, a cui si giunge da gradini posti sui tre lati del piccolo protiro sorretto da pilastri. Le

strutture verticali sono in muratura portante continua, mentre i pilastri sono in conglomerato cementizio, le strutture orizzontali sono sia piane che voltate. La pavimentazione è in piastrelle di marmo posate a giunti allineati; le pareti interne sono intonacate e dipinte , mentre quelle esterne sono intonacate e tinteggiate. La copertura del bene è a tetto con manto in lastre.
