Cimitero di Darfo - complesso

Darfo Boario Terme (BS)

CONSERVAZIONE

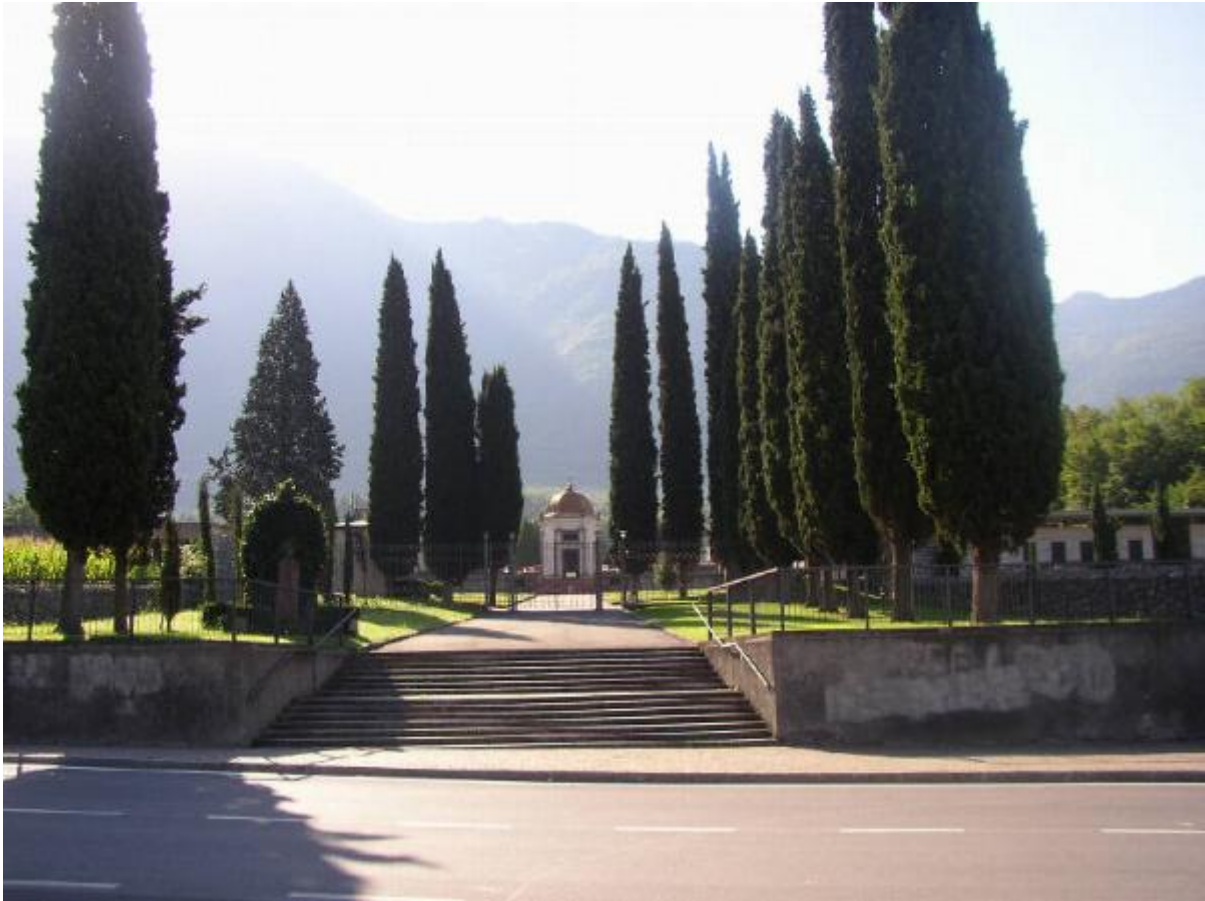
Il complesso si trova in posizione sopraelevata rispetto alla quota stradale e l'accesso avviene da una scalinata in asse con l'ingresso. Il bene, a pianta rettangolare, si articola su tre livelli e ha tre accessi; il principale lungo via Quarteroni porta all'ingresso delimitato da un cancello in ferro, il secondo in posizione laterale permette l'accesso dal parcheggio, mentre il terzo è posto sul retro. Un asse centrale pavimentato e intervallato da rampe di scale porta ai livelli successivi mentre dai percorsi laterali si accede ai loculi posti sia al p.t. che al p. sem. e alla cappelle laterali. Ad un secondo livello, in asse con l'ingresso, è posta la cappella centrale (componente schedato), con ai lati due cappelle private di cui quella a destra (componente schedato) presenta caratteri peculiari. Le strutture verticali sono sia in c. a. che in muratura, mentre quelle orizzontali sono sia piane che voltate; le pavimentazioni sono eterogenee, come i rivestimenti e le decorazioni.
