Cappella del Cimitero di Darfo

Darfo Boario Terme (BS)

Denominazione: Cappella del Cimitero di Darfo

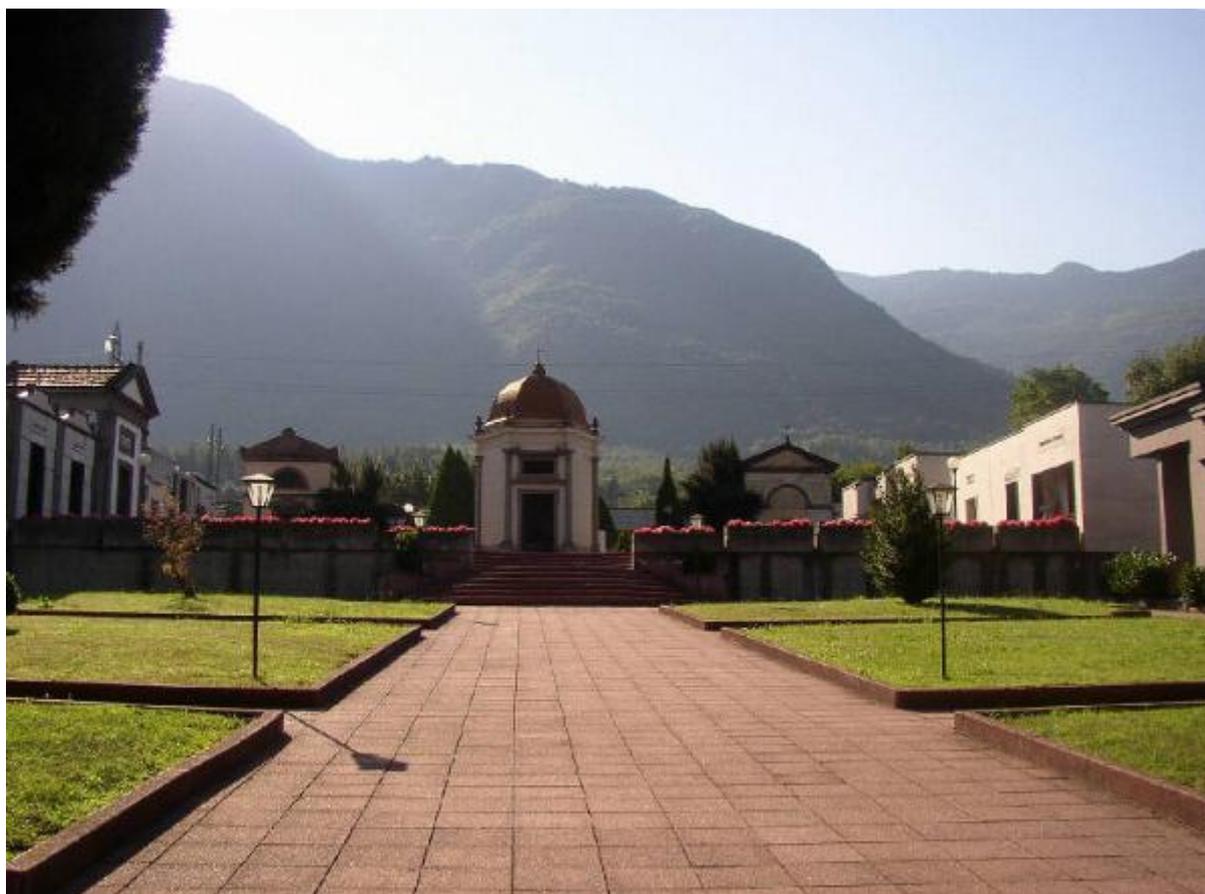
Il bene componente, utilizzato durante le celebrazioni liturgiche, è posto in asse con l'ingresso principale su un basamento a cui si accede da scalette poste lateralmente. La cappella del cimitero ha pianta esagonale ed è coperta da una cupola a spicchi. La struttura verticale è in muratura portante continua, mentre la pavimentazione è in piastrelle esagonali policrome posate a formare motivi geometrici. La superficie interna è intonacata e dipinta, mentre quella esterna è semplicemente intonacata e tinteggiata. Al centro della cappella al di sotto dell'altare ligneo è posta un'apertura chiusa da una grata metallica a motivi geometrici che porta alla cripta posta al piano interrato e non accessibile. La copertura della cupoletta a spicchi è in lastre di rame.
