Campanile della Chiesa Parrocchiale S. Maria delle Nevi

Darfo Boario Terme (BS)

Tipologia: campanile

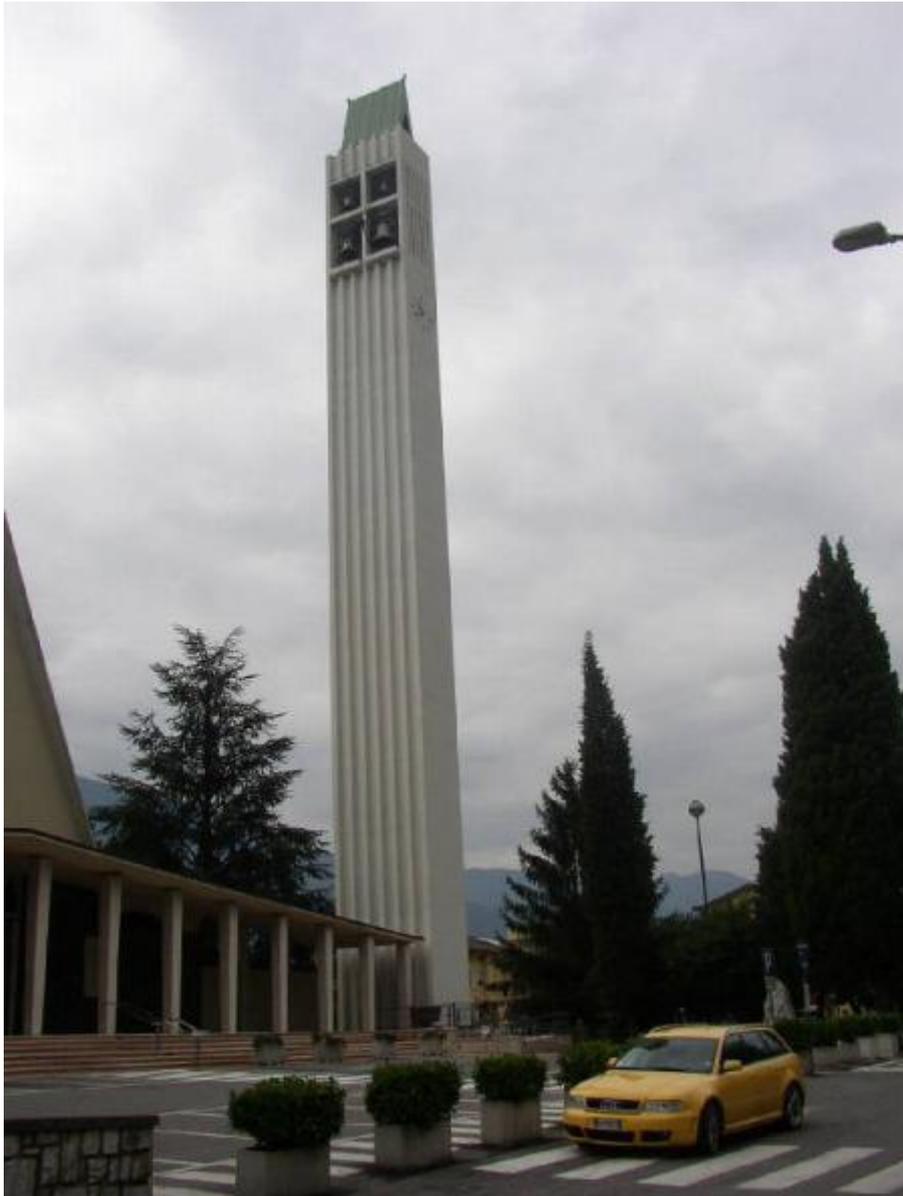
Il bene componente, posto alla destra della chiesa parrocchiale, ha pianta rettangolare e dimensioni contenute. La struttura dell' altezza di circa 58 m ed è realizzata interamente in getto di cemento armato ed è sormontata da una cuspide in acciaio a forma di cappello di alpino con due celle campanarie in cui alloggiano otto campane.

L'esterno è intonacato e tinteggiato e con al solo piano seminterrato un rivestimento in pietra, mentre l'interno è lasciato al rustico evidenziandone così la struttura. La pavimentazione è in piastrelle ceramiche, mentre i collegamenti verticali sono interamente in profilati metallici. All'esterno del bene è presente una rampa, con pavimentazione in marmo rosa, per l'abbattimento delle barriere architettoniche.
