Casa Federici (ex)

Darfo Boario Terme (BS)

Tipo scheda: A

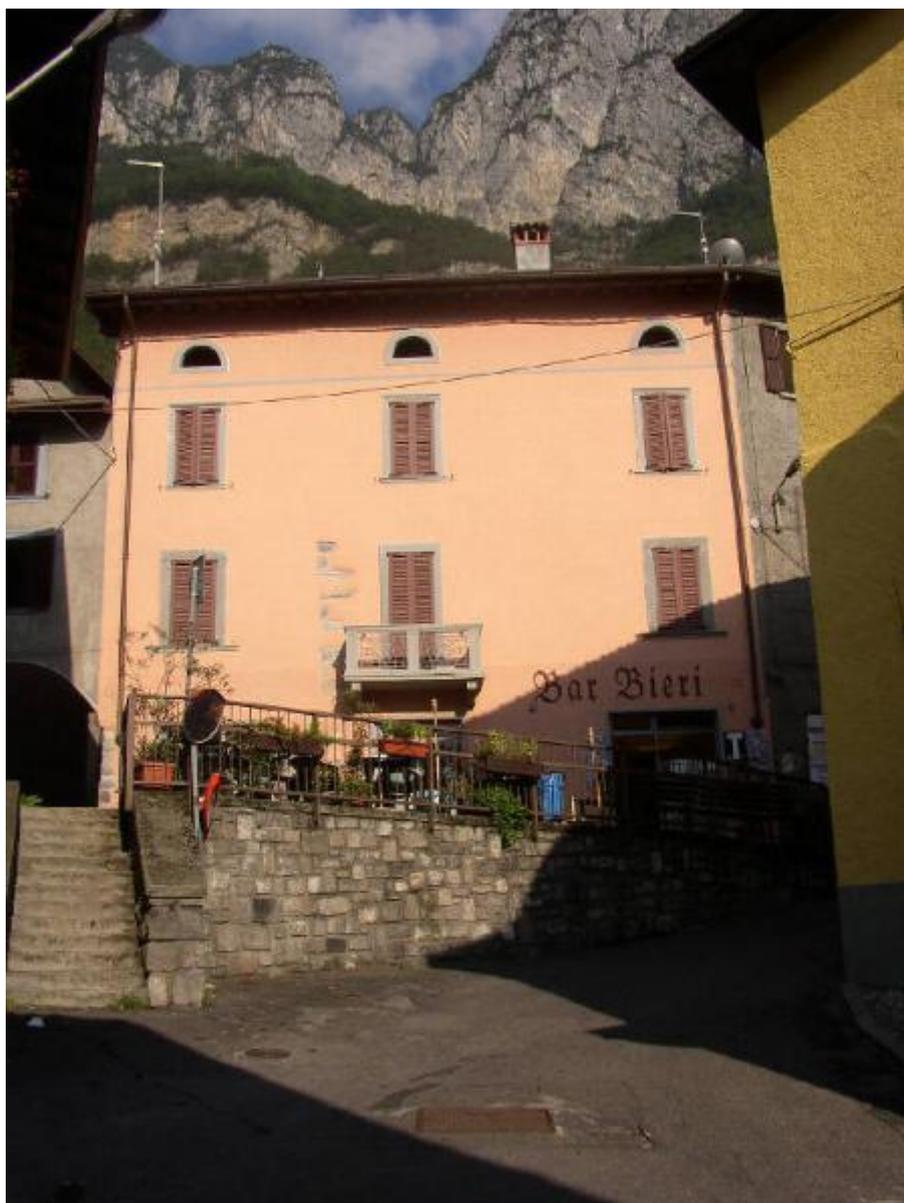
Il bene collocato nel centro storico ha un impianto articolato attorno al cortile interno, di forma quasi trapezoidale, e delimitato da un muro di cinta. Il nucleo originario prospetta su via torre e presenta tre piani più il sottotetto, e al piano terra è adibito ad attività commerciale. I corpi di fabbrica prospettanti sul cortile sono a due piani più il sottotetto, e entrambi presentano un portico su colonne al piano terra e una loggia al piano primo. Le strutture verticali sono pareti in muratura portante, con colonne a sorreggere il portico e la loggia; gli orizzontamenti sono sia a volta sia solai piani.

La scala principale è in arenaria grigia e è posta nell'angolo a nord est del cortile. Le pareti sono interamente intonacate e tinteggiate; la copertura è a tetto con manto in coppi.
