Castello di Artogne - complesso

Artogne (BS)

Denominazione: Castello di Artogne - complesso

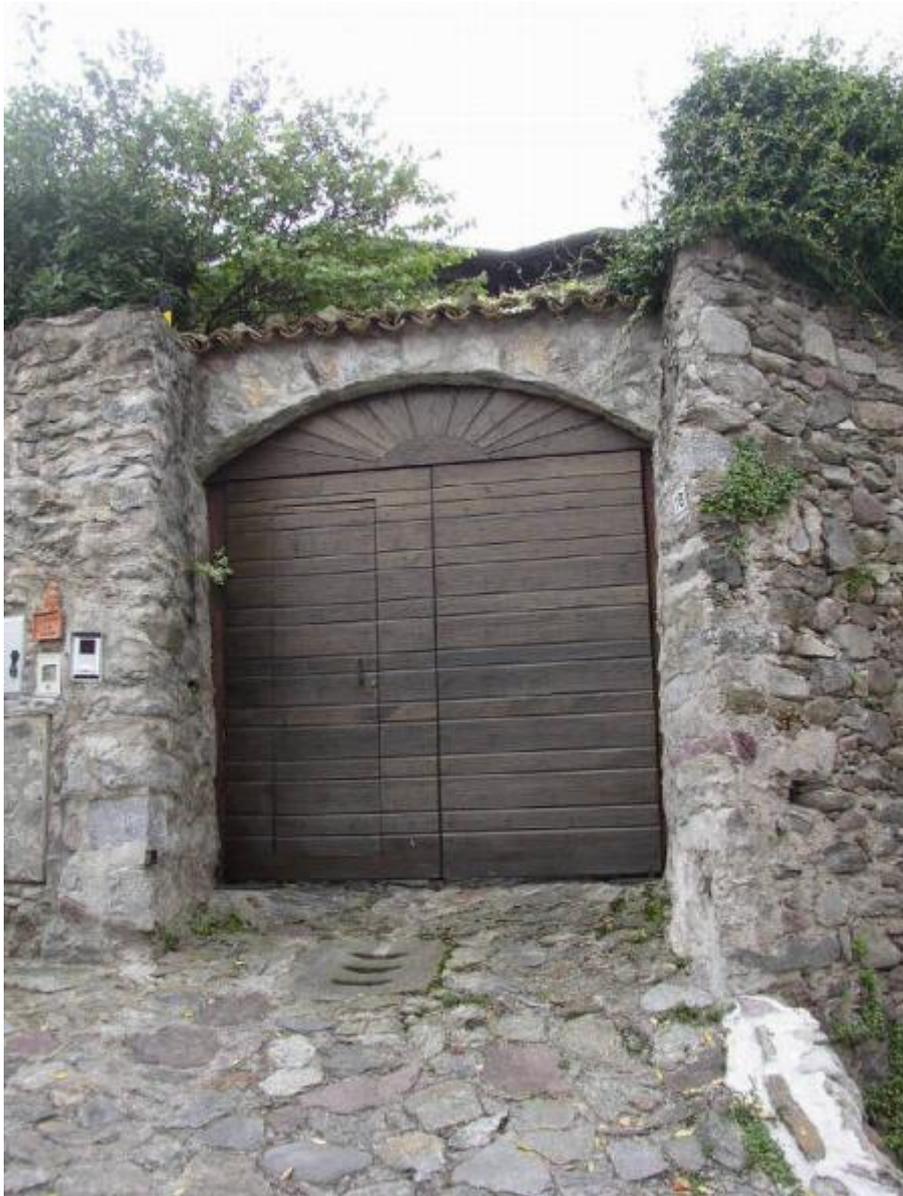
Il complesso sorge fuori dal centro abitato su un poggio dominante la valle ed è composto da:

La casa di abitazione è collocata a valle del complesso ed è stata oggetto di recenti lavori di ristrutturazione, mentre a

monte, separati da terrazzamenti sorretti da muri di cinta, sono posti i resti di una torre (di recente sistemazione) affiancati da un pianoro di forma pressochè trapezoidale circondato da resti di antiche mura con ancora presenti delle merlature. Le strutture verticali sono in muratura portante continua, e i beni sorgono in parte direttamente sulla roccia. Di interesse sono i gradini ricavati nella roccia scistosa che permettevano di raggiungere terrazzamenti posti su due livelli diversi.
