# Torre del Castello di Artogne

Artogne (BS)

Denominazione: Torre del Castello di Artogne

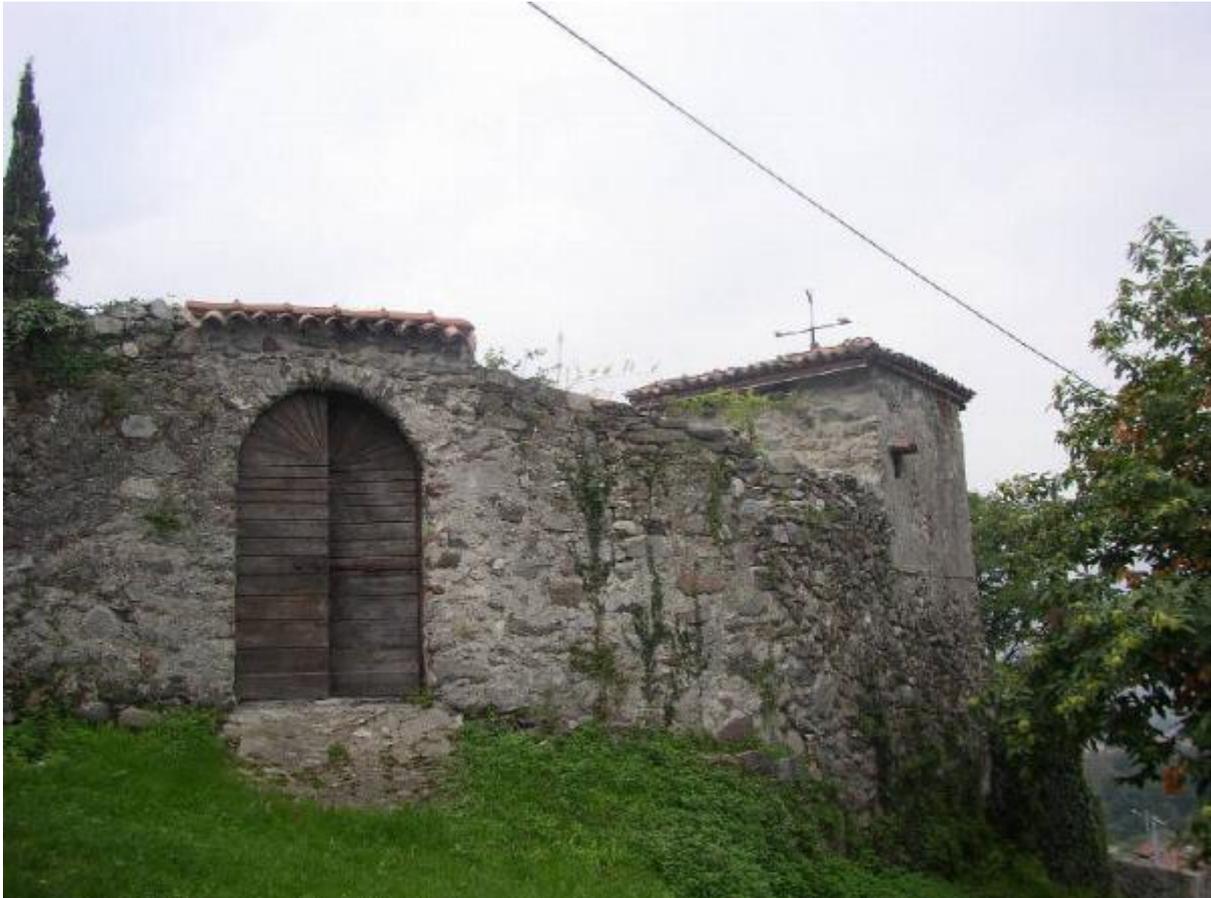
Il bene è collocato a est nella parte più alta dell'intero complesso, nei pressi di un portone di accesso, ed è circondato da un pianoro delimitato da mura di cinta, la torre ha una pianta pressochè quadrata con strutture verticali in muratura portante continua con spigoli ben eseguiti e struttura di orizzontamento piano in legno. All'interno le pareti sono intonacate e tinteggiate ed è possibile ancora vedere le feritoie presenti sui lati nord e sud del bene. All'esterno le pareti sono lasciate con la pietra a vista come in origine, mentre è stata rifatta la copertura a padiglione con manto in coppi.
