# Mura difensive del Castello di Artogne

Artogne (BS)

Tipologia: mura difensive

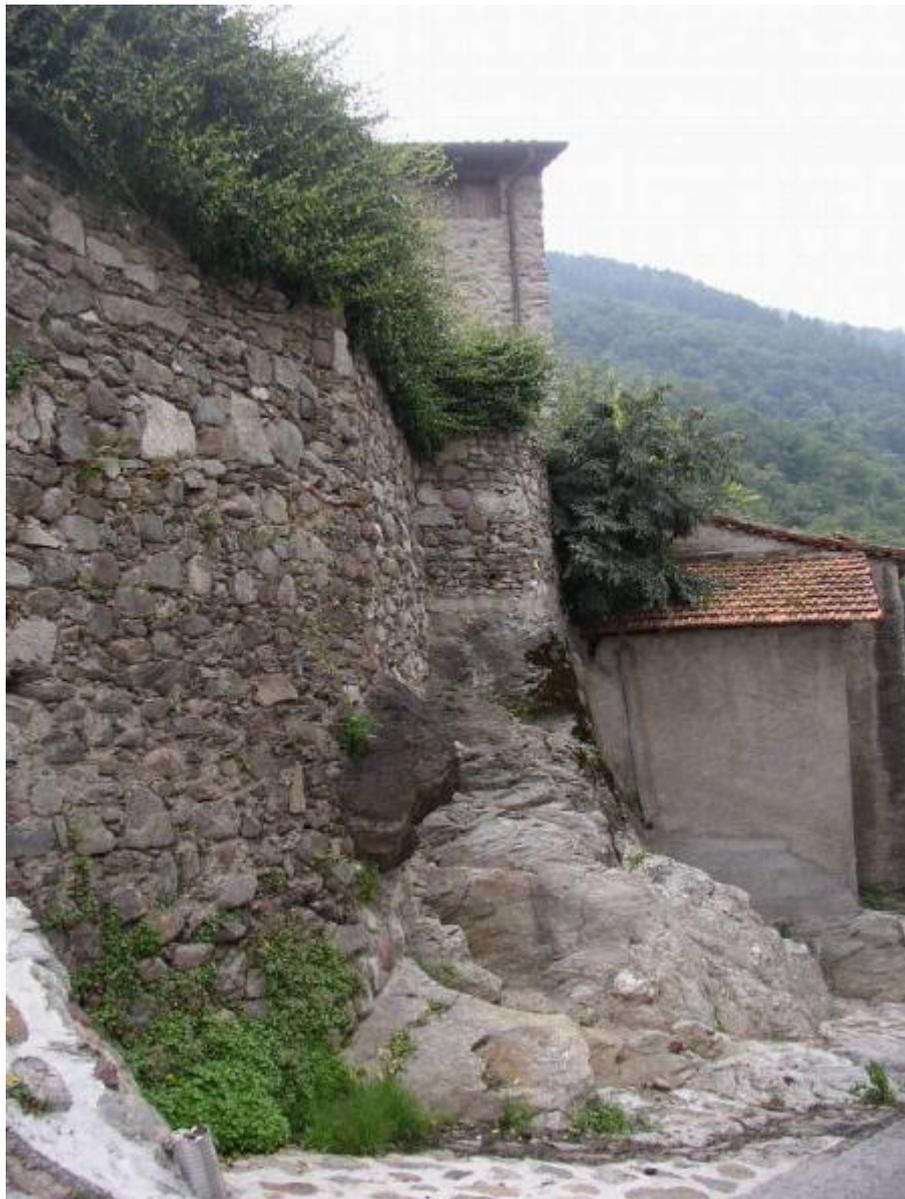
Il bene si sviluppa attorno all'intero complesso, nella parte alta a livello della torre assume una forma pressochè trapezoidale, con fattura grossolana a conci e a ciottoli disposti però con una certa orizzontalità. I muri di cinta esterni presentano ancora i resti delle antiche merlature, parte del muro (come quello nella parte più bassa nei pressi dell'ingresso principale) sorge sulla viva roccia e ne segue l'andamento.

La recente sistemazione ha reso meno evidenti problemi di carattere strutturale, si evidenzia lungo tutto il perimetro del muro la presenza di erbe infestanti, radici e abbondante vegetazione spontanea

Alterazione degli strati superficiali, attaches biologici con presenza di microflora (muschi). In particolare la santella evidenzia problemi legati all'elevata presenza di umidità con conseguente distacco fra gli strati di rivestimento, rigonfiamenti e disgregazione del materiale costituente.

Sono stati effettuati lavori per la sistemazione del muro di cinta e delle merlature del castello consolidando e ripristinando le parti cadute
