Casa Peluchetti

Artogne (BS)

Denominazione: Casa Peluchetti

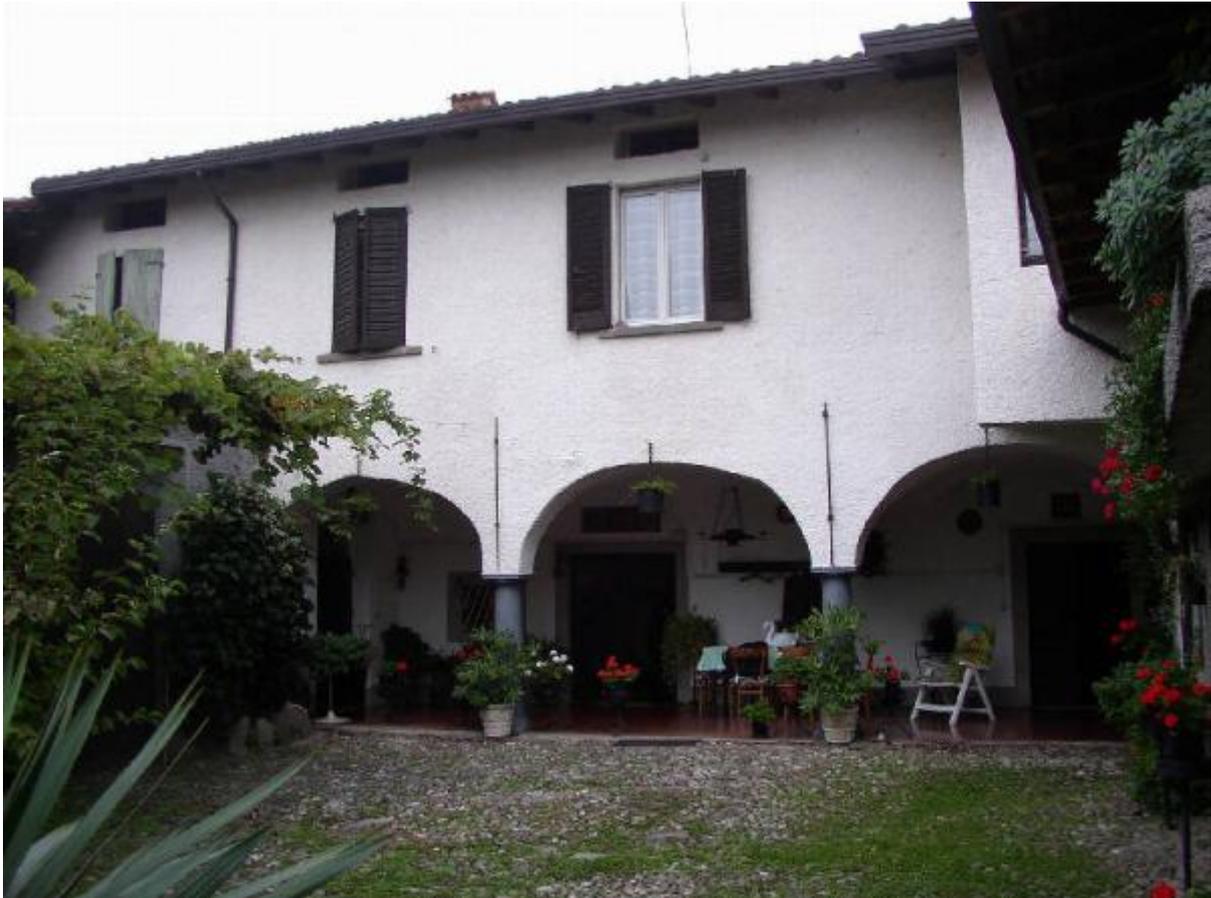
Il bene componente ha pianta rettangolare e si sviluppa su tre piani fuori terra. Al piano terra sono posti il portico a quattro arcate con colonne in sarnico e due locali con volte a botte, mentre al piano primo è posta la residenza caratterizzata da strutture orizzontali di tipo piano.

Evidente la presenza di umidità di risalita capillare nei locali cantina; le colonne del portico sono state alterate da una verniciatura.

Presenza di un'alterazione degli strati superficiali e disgregazione del materiale costituente, depositi superficiali e parziale sconnessione fra gli elementi in alcuni punti.

Il pavimento del locale a piano terra evidenzia disgregazione del materiale costituente, alterazione degli strati superficiali, fessurazioni e una degradazione differenziale; per le restanti pavimentazioni si evidenziano in associazione con la disgregazione del materiale costituente anche alterazioni cromatiche e depositi superficiali.

Alterazione degli strati superficiali delle colonne a causa di una verniciatura, presenza di esfoliazioni e degradazione differenziale per gli elementi lapidei.

Gli infissi soprattutto quelli posti al piano superiore presentano alterazioni cromatiche, esfoliazioni e degrado differenziale.
