Casa Viola

Gianico (BS)

Denominazione: Casa Viola

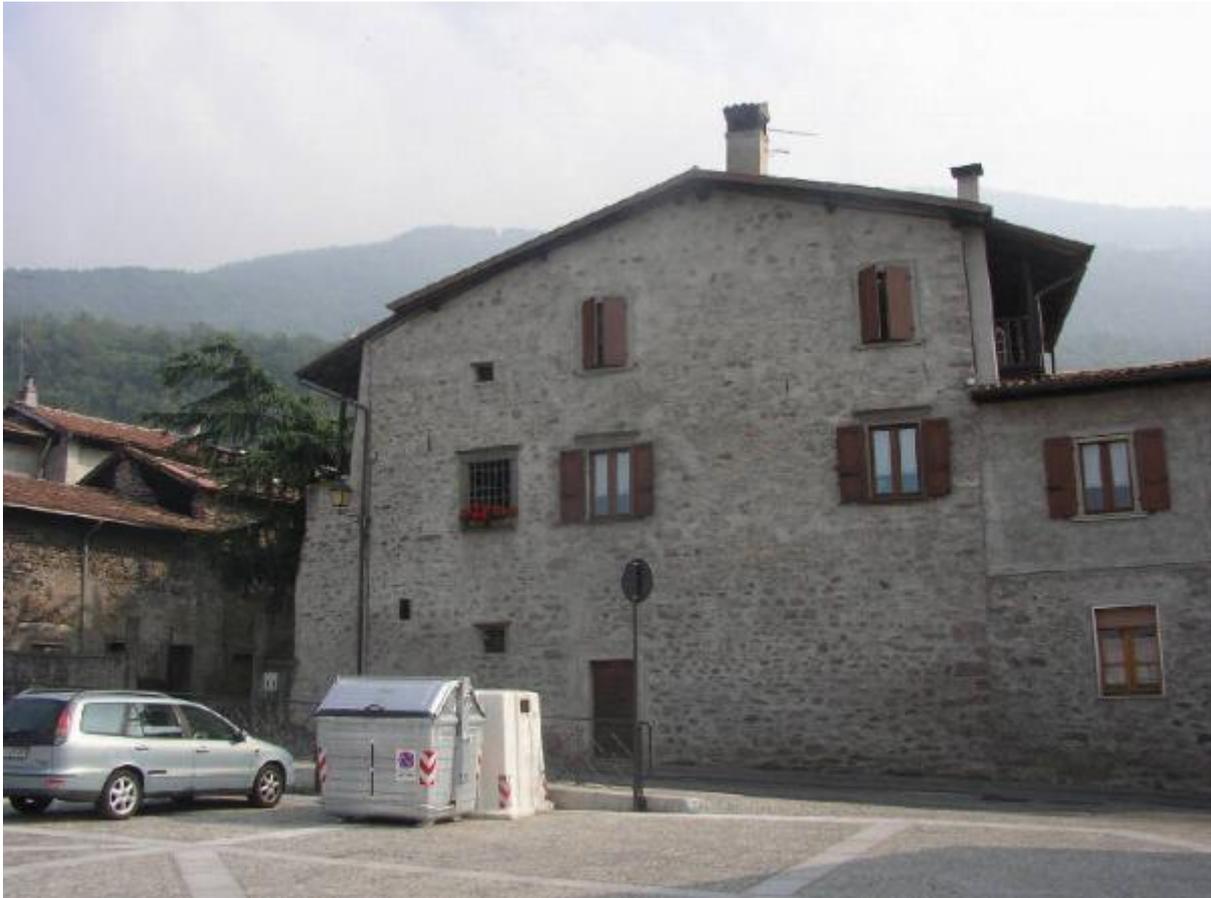
Il bene componente è collocato a nord del complesso ed ha quattro piani fuori terra, a p. T. Sono posti i locali destinati a cantina e a ufficio, mentre i piani superiori hanno destinazione residenziale. La facciata sul cortile interno presenta al piano terra un portico con archi ribassati, e al piano superiore una loggia con luci rettangolari divise da tratti in muratura. Le strutture verticali sono in muratura portante continua, mentre le strutture orizzontali sono sia voltate che piane, di particolare interesse è la volta a padiglione al piano prima, caratterizzata da spicchi di volta a crociera negli angoli. Parte delle pavimentazioni sono originarie in cotto, mentre altre sono state sostituite con piastrelle ceramiche. Le pareti esterne sono solo in parte intonacate e tinteggiate, al contrario di quelle interne che lo sono completamente salvo per le tracce rinvenute di un affresco. Il tetto è a due falde con manto di copertura in coppi.
