Chiesa di Santa Maria della Scala (giÃ)

Pavia (PV)

Denominazione: Chiesa di Santa Maria della Scala (già)

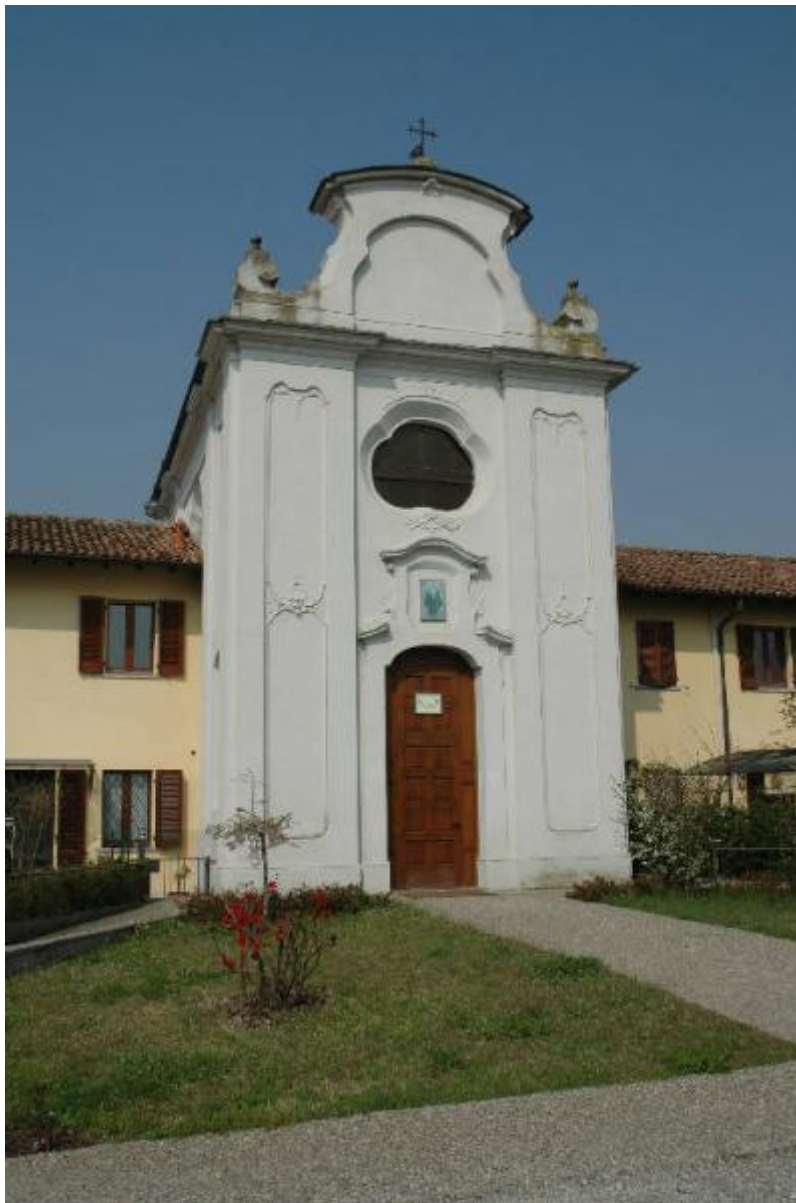
L'oratorio ha un impianto ad aula unica rettangolare con abside semicircolare. La facciata è caratterizzata superiormente da un fastigio o timpano curvilineo con volute laterali. Le strutture verticali sono in muratura di mattoni intonacata mentre le strutture orizzontali sono a volta a catino nella navata, a volta a botte rettangolare nel presbiterio, e semicatino nell'abside. I pavimenti sono in piastrelle rettangolari tipo cotto disposte a giunti alternati. La zona presbiteriale è divisa dall'aula da una struttura verticale ad archi in cartongesso. La copertura è a due falde con manto in coppi di laterizio.
