Villa padronale di Cascina Bardena

Cassinetta di Lugagnano (MI)

Denominazione: Villa padronale di Cascina Bardena

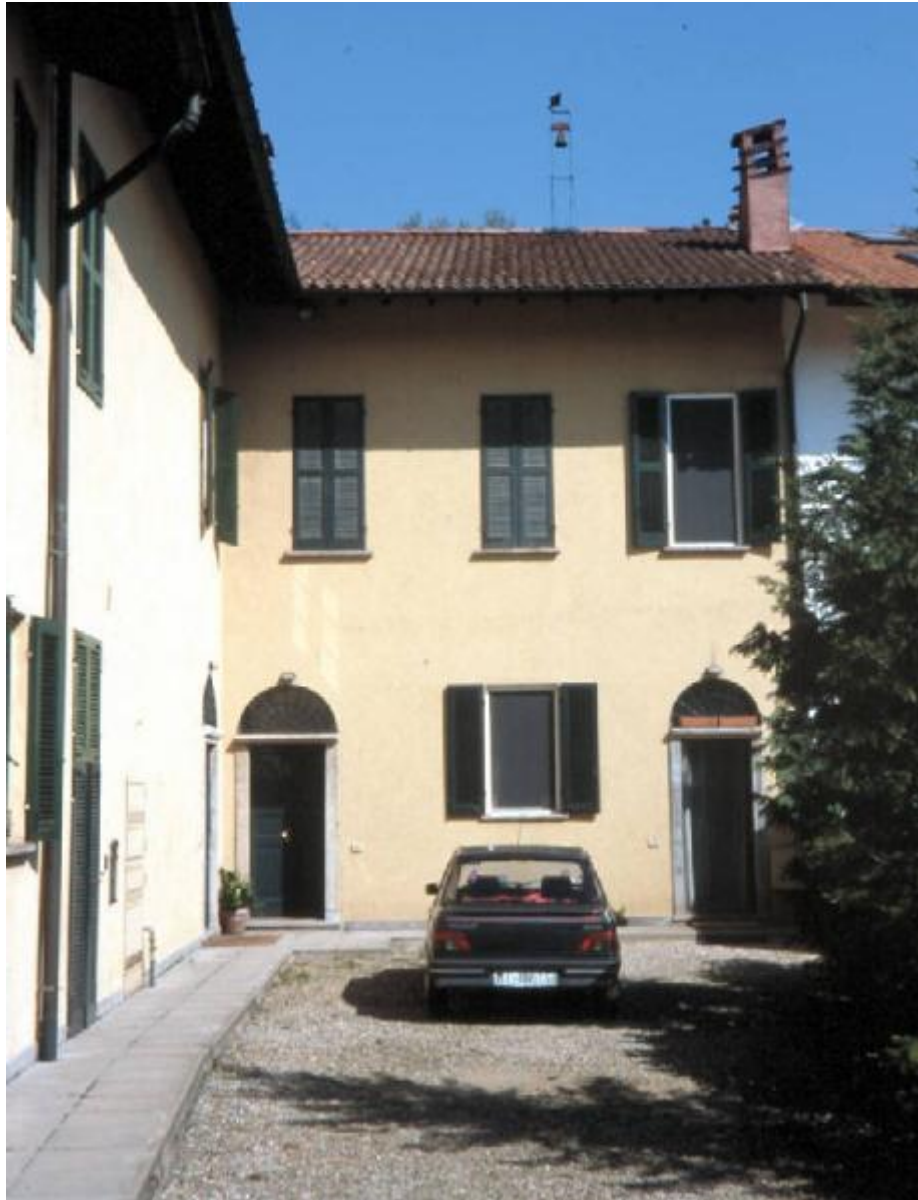
Edificio con pianta poligonale si struttura in due piani fuori terra prospicienti la corte della Cascina e il parco retrostante. Frammentato in diversi proprietari e in parte addirittura demolito negli ultimi anni seppur tutelato da vincolo monumentale, risulta molto trasformato. I muri perimetrali sono in muratura a tessitura omogenea in laterizio a mattoni pieni intonacati. Gli orizzontamenti sono in parte in legno ad orditura doppi e in parte sostituiti da solai in laterocemento; il piano cantinato è voltato a botte in muratura. La copertura è mista a capanna e a padiglione con struttura in legno a capriate e travi poggianti sulla muratura; il manto è costituito coppi in laterizio.

L'edificio è stato recentemente restaurato e si presenta in ottimo stato, anche se poco rimane degli elementi originari. La muratura è interamente intonacata. Non si riscontrano significativi problemi di ordine statico o di degrado materico, mentre non risulta del tutto risolto il problema dell'umidità. Il manto di copertura e la relativa struttura sono in buono stato, le finiture, i serramenti e gli impianti sono di recente fattura e si presentano in impeccabile stato.
