# Muro di confine di Villa Frotta Eusebio

Cassinetta di Lugagnano (MI)

Tipologia: muro di cinta

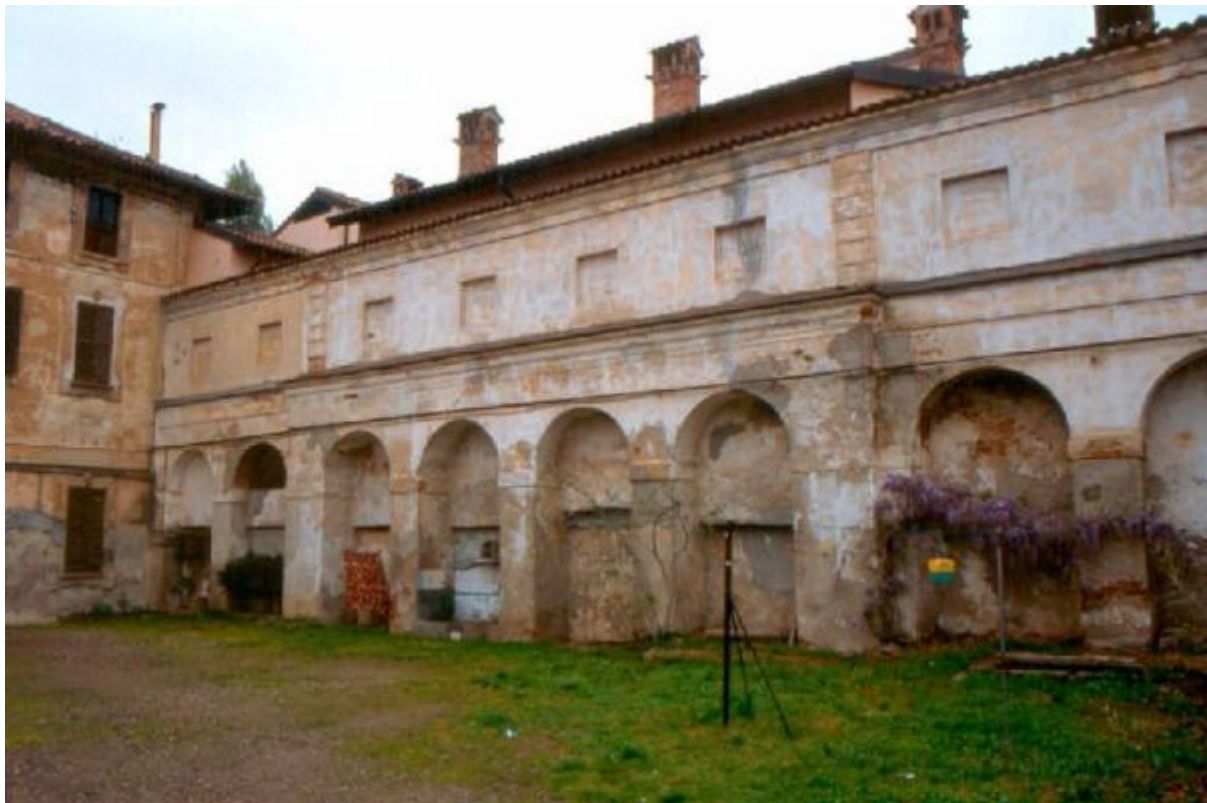
Il muro di confine con la proprietà limitrofa è stato ideato per mascherare una parete cieca. E' una scenografia costituita da un muro su due livelli ritmato da sei arcate nella parte inferiore e da corrispondenti finte aperture in quella superiore così da costituire un falso prospetto. E' costituito da una muratura a tessitura omogenea in mattoni intonacati coperta da una sottile falda in coppi di poco aggettante.

Lievi danni di disgregazione materiale alle muratura, erosione ed umidità di risalita. Disgregazione dell'intonaco, erosione, distacchi diffusi sulla superficie causati dal dilavamento ed escursioni termiche.
