Villa Terzaghi - complesso

Robecco sul Naviglio (MI)

Denominazione: Villa Terzaghi - complesso

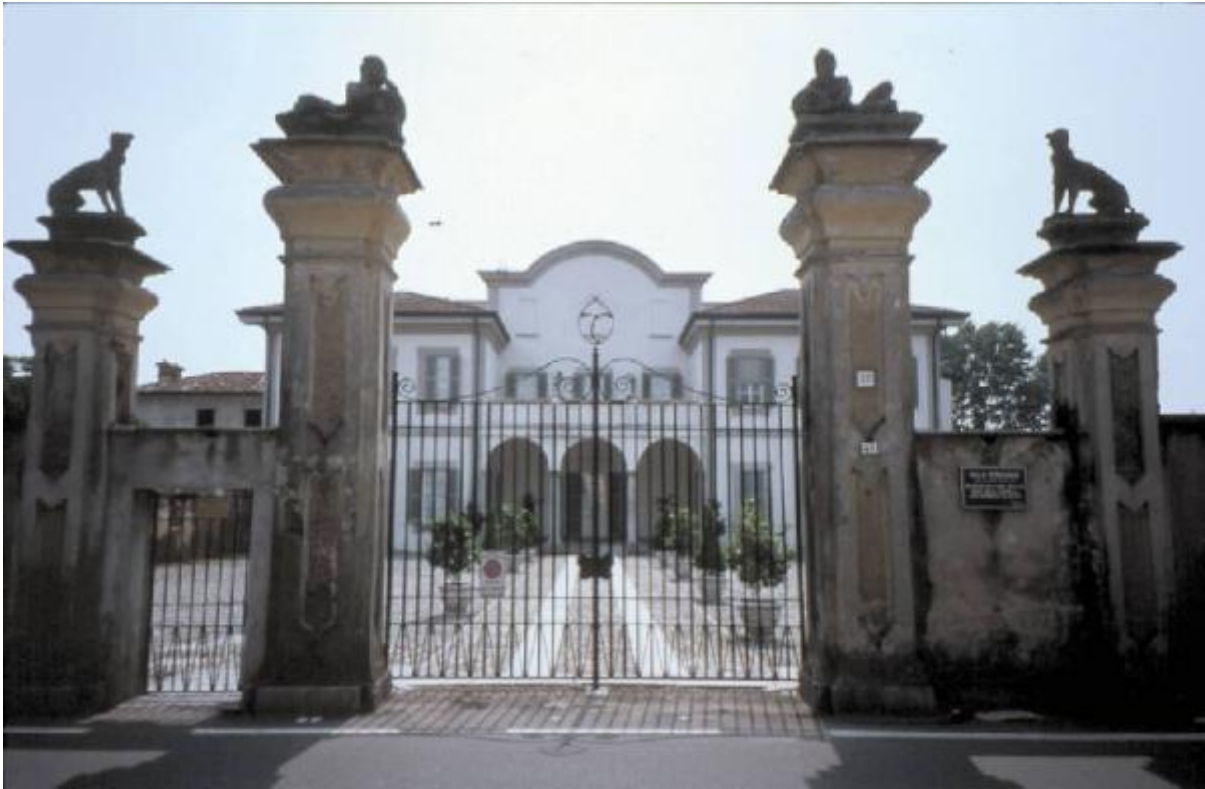
Il complesso si sviluppa intorno ad cortile cui si affaccia l'alto fronte su due piani dell'edificio padronale e il fianco di quel che rimane della cappella. Gli altri lati del cortile sono segnati dalla recinzione con i piloni dell'ingresso principale e i resti di quelli laterali di collegamento. Oltre la villa si apre il giardino con suo muro di cinta. La villa a pianta rettangolare è divisa in tre parti di uguale larghezza, di cui quella centrale è aperta al piano terra sul cortile da un portico a tre fornic. La fronte opposta è più semplice distesa in un'unica superficie. La cappella è oggi ridotta allo stato di rudere. I muri e i pilastri della recinzione sono anch'essi in muratura a tessitura omogenea in laterizio.

L'edificio principale è in ottimo stato di conservazione, anche se nonostante i recenti restauri si notano problemi ai rivestimenti interi ed esterni, in particolar modo nella zona del portico e della terrazza.

La cappella è ridotta a rudere: la mancanza di una copertura e di manutenzione hanno lasciato ampio spazio al degrado, con danni diffusi di disgregazione del materiale, umidità, attacchi biologici, alterazione degli strati superficiali e parti mancanti.

Il muro di cinta presenta gravi problemi di erosione, disgregazione e polverizzazione dei mattoni provocati dall'umidità di risalita. Danni anche agli elementi decorativi.

Lavori di restauro: i lavori hanno avuto inizio nell'ottobre 1995 e hanno comportato la rimozione e sostituzione di molti elementi architettonici, compresa la costruzione della terrazza sopra il portico. Sono state rimosse le tramezzature interne incongrue e più recenti, ricostituendo l'unitarietà originaria locali; la copertura è stata rifatta con le medesime; nel sottotetto è stato realizzato un solaio in laterocemento con correa perimetrale per ovviare al problema dello slegamento.
