Corte dell'Arsenale

Robecco sul Naviglio (MI)

Tipologia: palazzo

Denominazione: Villa Visconti

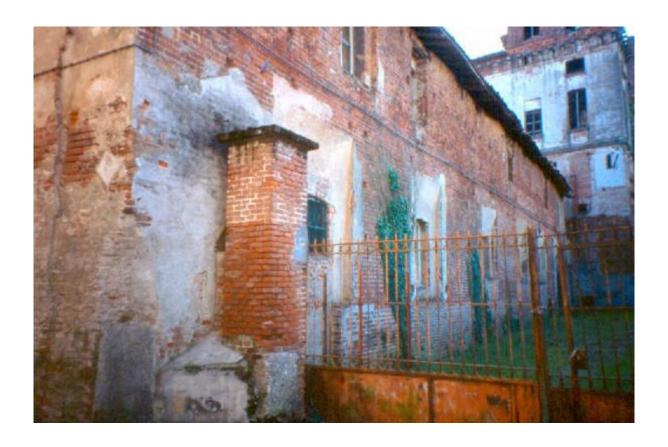
L'edificio a pianta rettangolare si affaccia con uno dei lati lunghi parallelamente al Naviglio e il lato opposto su un cortile. Il corpo principale si struttura in piano terra con portico, a quattro fornici in parte tamponati, locali deposito e residenza, e primo piano sempre ad uso residenza. Le strutture verticali sono a tessitura omogenea in laterizio a mattoni pieni in parte a vista e in parte intonacati, mentre gli orizzontamenti sono in legno con orditura primaria e secondaria ribassati in alcuni locati da controsoffitto in pannelli di compensato. La struttura della copertura è a capriate in legno con monaco mentre il manto è costituito in prevalenza da coppi in laterizio e una parte da tegole marsigliesi.

Il corpo principale presenta lievi danni strutturali alle murature ed ai solai, mentre più marcati sono i fenomeni di umidità, disgregazione del materiale ed attacchi biologici. Nella copertura, gravemente ammalorata, sono evidenti crolli e cedimenti. La precaria situazione del tetto pone le condizioni per un rapido evolversi del degrado su tutti gli elementi dell'edificio. I rivestimenti sono interessati da intensi fenomeni di erosione, disgregazione del materiale, umidità, e alterazione.
