Muro di cinta della Corte dell'Arsenale

Robecco sul Naviglio (MI)

Denominazione: Muro di cinta della Corte dell'Arsenale

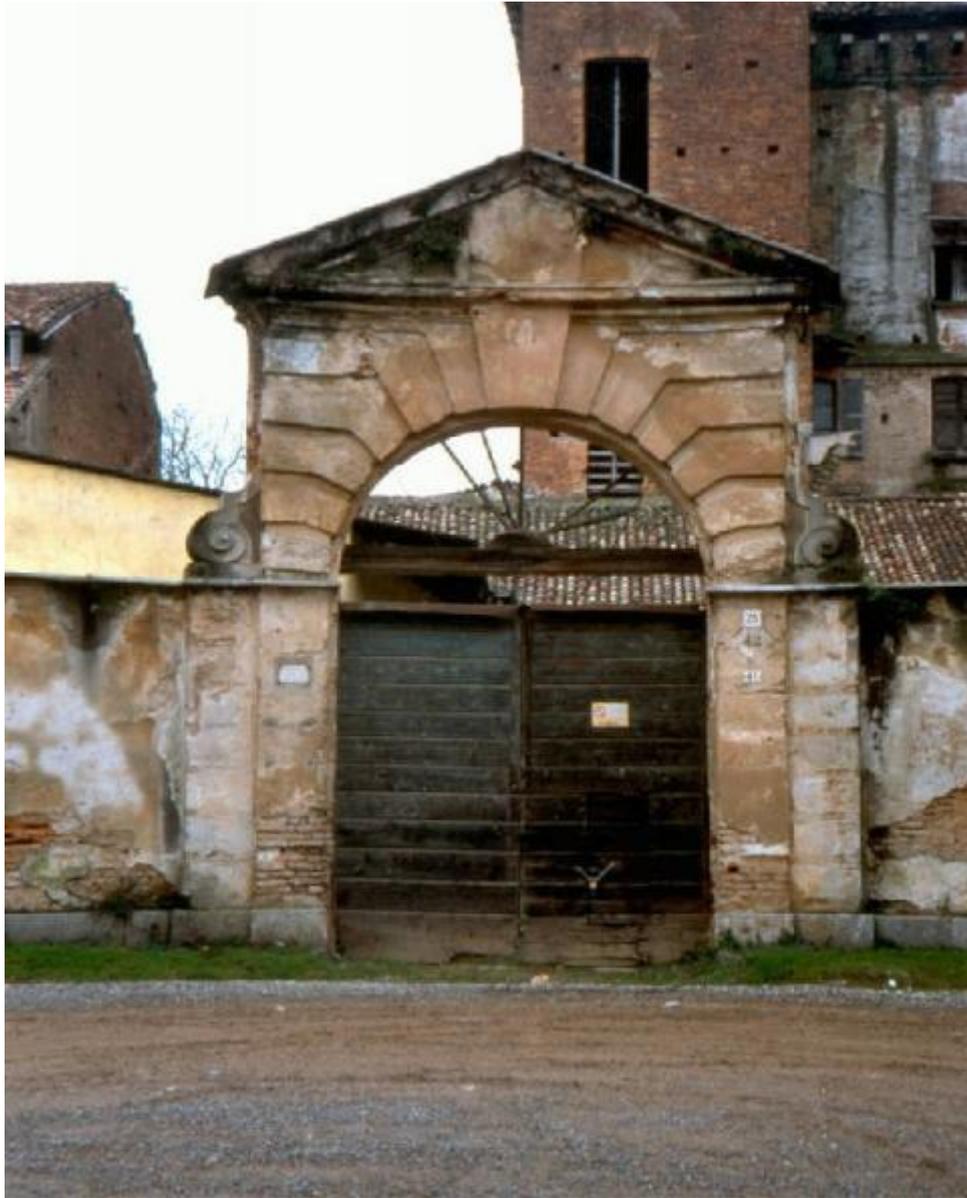
Il muro di cinta chiude il cortile della villa sul lato verso la strada con un'edera semicircolare formata da muratura continua in laterizio a tessitura omogenea rivestita d'intonaco e con decorazioni a finto bugnato nel portale e nelle lesene sormontate da vasi in arenaria. Il portale d'ingresso sempre in muratura è ad arco con timpano sovrastante.

L'esedra d'ingresso presenta gravi danni agli infissi, alla strutture, ai rivestimenti ed alle decorazioni da disgregazione, erosione, alterazione degli strati superficiali ed attacchi biologici. L'umidità di risalita e la mancanza di copertura creano le condizioni per una diffusa umidità.
