# Complesso di S. Siro e Santa Reparata - complesso

## Godiasco (PV)

Tipologia: chiesa

Denominazione: Complesso di S. Siro e Santa Reparata - complesso

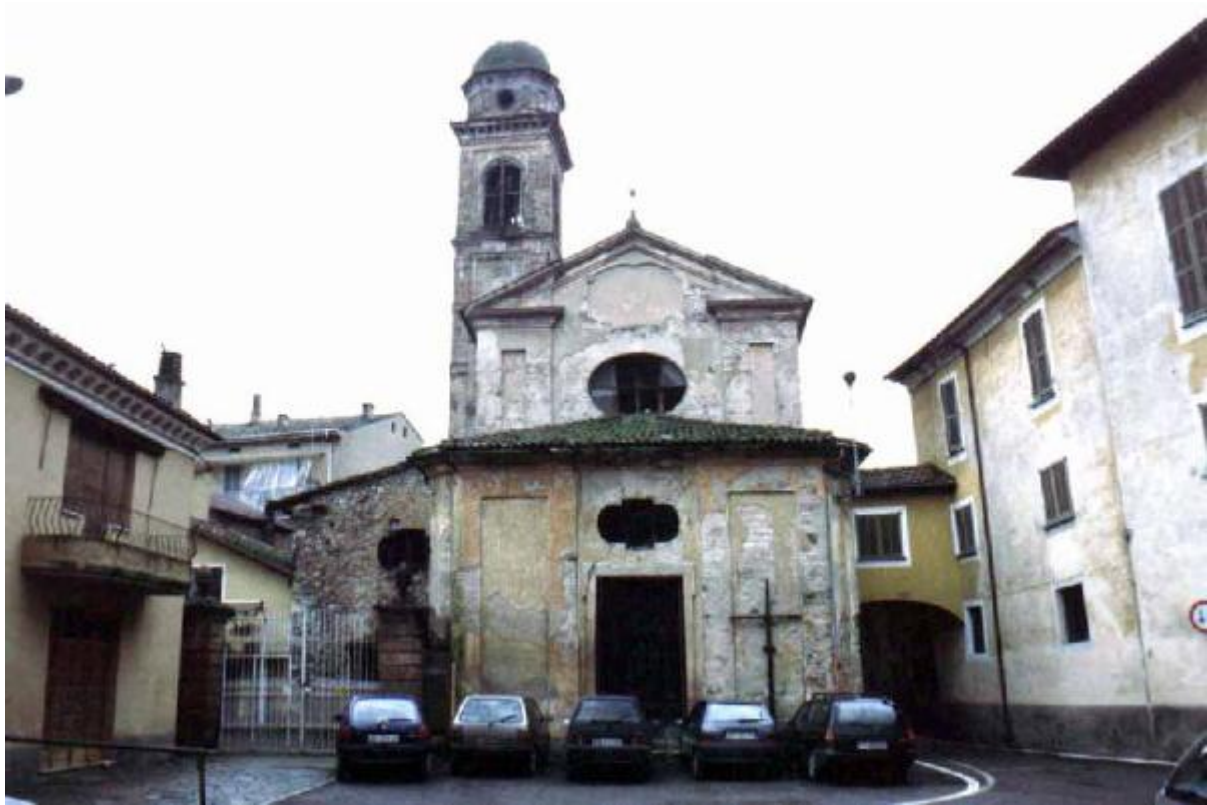
La chiesa è a navata unica di pianta rettangolare affiancata da due corpi più bassi: sul lato sinistro da una navatella minore e sul fronte principale da un pronao d'ingresso. E' in muratura di mattoni pieni intonacati. Sul lato destro della chiesa, all'altezza del presbiterio, si appoggia l'arcata che sostiene il corridoio sopraelevato di comunicazione tra la chiesa ed il palazzo posto frontalmente a questo lato.

Sempre sul lato sinistro della chiesa, all'altezza del presbiterio, si eleva il campanile a pianta quadrata, sempre in muratura di mattoni pieni con cella campanaria sormontata da piccolo tamburo esagonale con copertura a calotta.

Note: Vista principale del complesso

Il complesso, dopo aver subito interventi generali di cerchiatura delle murature per arrestare i gravissimi problemi strutturali che lo minacciavano, si trova oggi chiuso, in attesa di una nuova fase di interventi. Le condizioni rimangono difficili: le infiltrazioni di acqua piovana minacciano le volte e le strutture murarie che sono erose e attraversate da lesioni di diversa gravità, l'apparato decorativo sia esterno che interno rischia di essere perduto perché eroso dall'acqua.
