Campanile di S. Lorenzo

Voghera (PV)

Denominazione: Campanile di S. Lorenzo

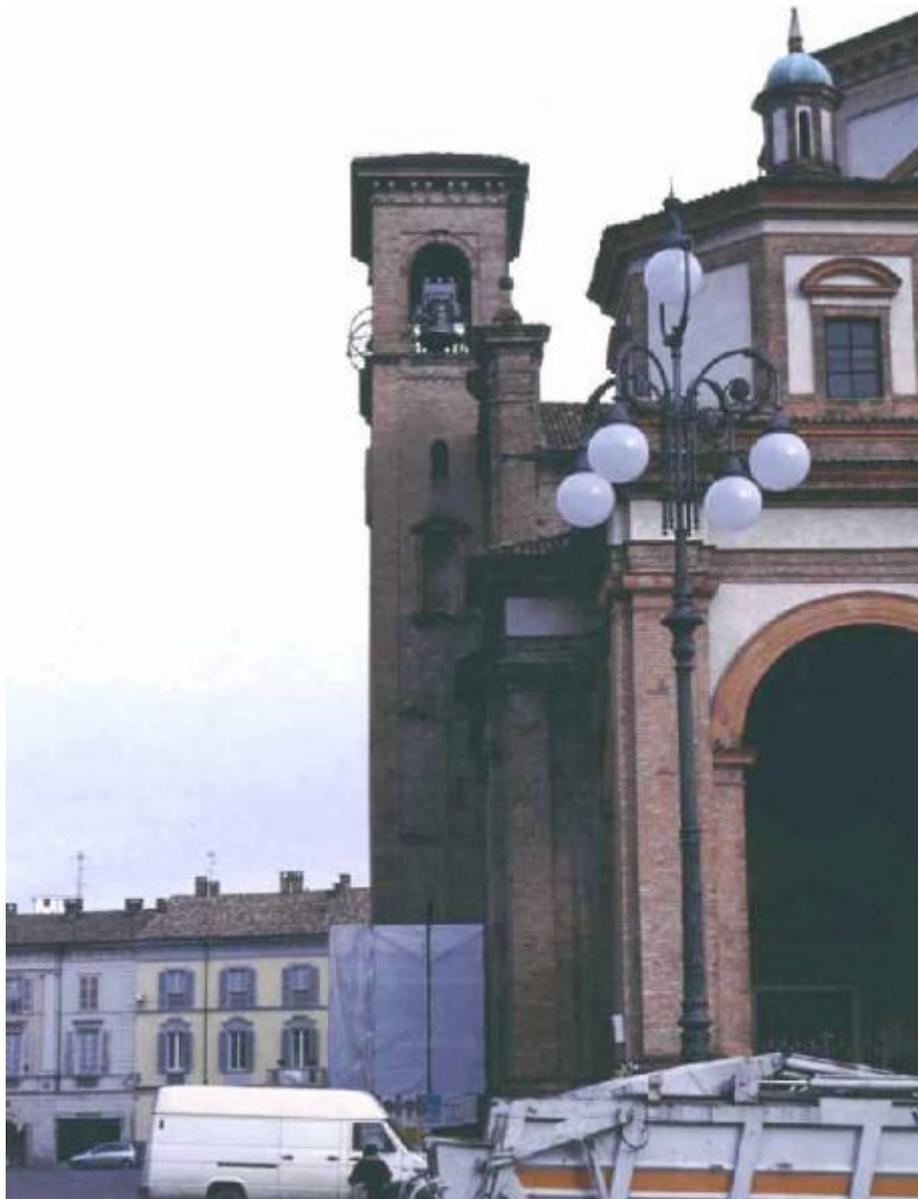
La torre campanaria a pianta rettangolare di 5 X 7 m. si eleva per un'altezza di 36 m. Presenta una muratura a sacco con paramento in laterizio e riempimento con materiale eterogeneo; termina con cella campanaria con due aperture a bifora sui lati lunghi e a monofora su quelli brevi, sostenuta da volta a botte, ribassata, in muratura. Internamente non ci sono orizzontamenti intermedi, ma una scala in cemento che, appoggiandosi alla muratura perimetrale, raggiunge la cella campanaria. Il tetto a padiglione è coperto da manto in tegole a coppo in laterizio.
