Torre Polistina

Santa Maria della Versa (PV)

Denominazione: Torre Polistina

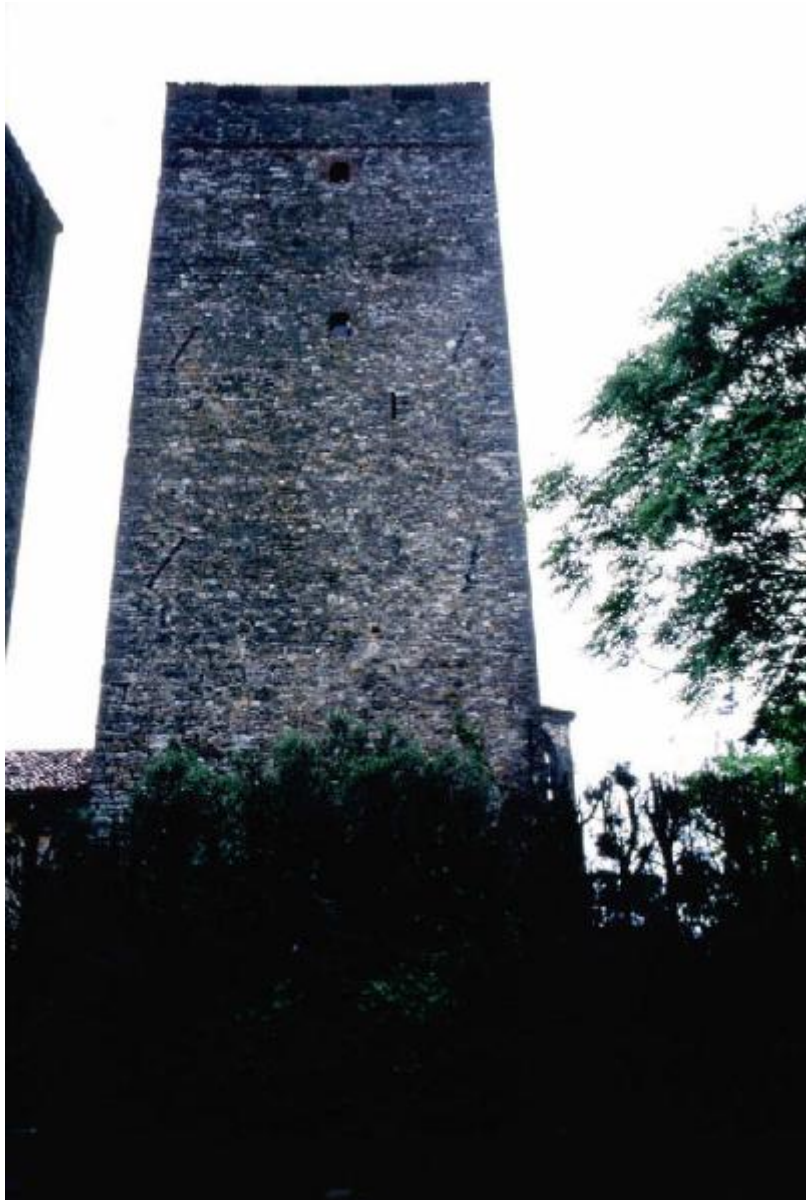
Imponente torre a pianta quadrata di circa 10 metri per lato con muratura a corsi irregolari di pietra e arenaria, che ha uno sviluppo di cinque piani fuori terra per un'altezza di 28 m. Adibita ad abitazione conserva ancora il solaio ligneo originario a piano terra, una volta a vela in muratura al piano primo e i restanti piani hanno solai moderni in ferro e legno. L'ultimo livello della torre, originariamente diviso da una struttura voltata come quella al piano primo, presenta un notevole sviluppo in altezza ed è illuminato nella parte alta da basse aperture rettangolari raggiungibili da collegamenti verticali con struttura in ferro e legno. L'antica struttura a capriate del tetto rimane a vista, superiormente a questa è stata poggiata una nuova struttura a padiglione con orditura primaria e secondaria coperta da manto in tegole a coppo in laterizio.

Grazie agli interventi di restauro eseguiti negli anni ottanta, e ad un'attenta manutenzione e gestione del bene da parte del proprietario, la torre si presenta oggi in discreto stato di conservazione. Si sono riscontrati fenomeni fessurativi di una certa rilevanza, ma di vecchia data. La muratura esterna presenta lievi, ma diffusi, fenomeni di attacchi biologici ed erosione della malta e del materiale costituente.
