# Mura di cinta del borgo

Cecima (PV)

Denominazione: Mura di cinta del borgo

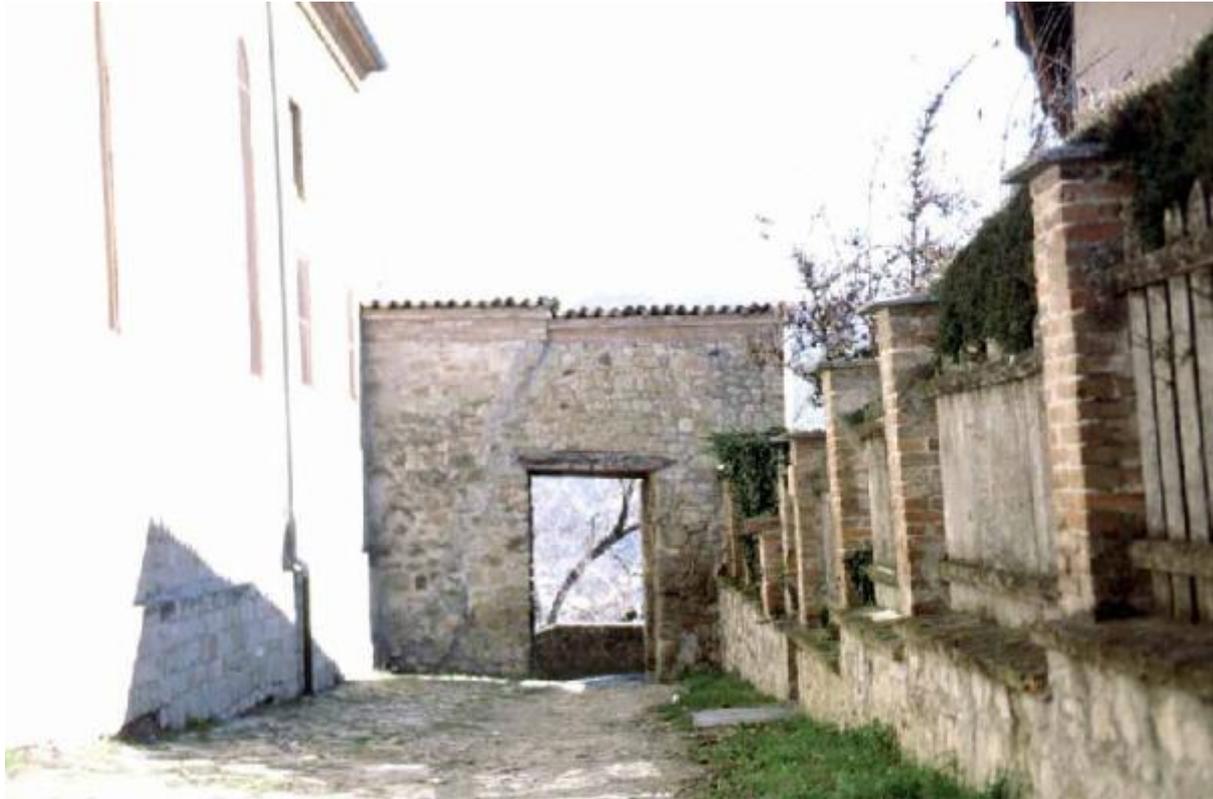
Le mura presentano uno sviluppo frammentario, e le poche parti riconoscibili sono attaccate da vegetazione, disgregate nella struttura che soffre di problemi statici-strutturali causati dall'azione dell'acqua che, per l'assenza di coperture polverizza la malta tra i conci, causa lacune e spancamenti minacciando anche crolli di alcune parti.

Le parti di mura che presentano maggiore rischio sono quelle della torre quadrata utilizzata impropriamente come deposito e sprovvista di qualsiasi sistema di copertura, e delle mura che da questa continuano. Mentre la torre circolare, utilizzata come abitazione, è stata recentemente restaurata e non presenta fenomeni di rilievo.
