# Torre del Castello

Rovescala (PV)

Tipologia: torre

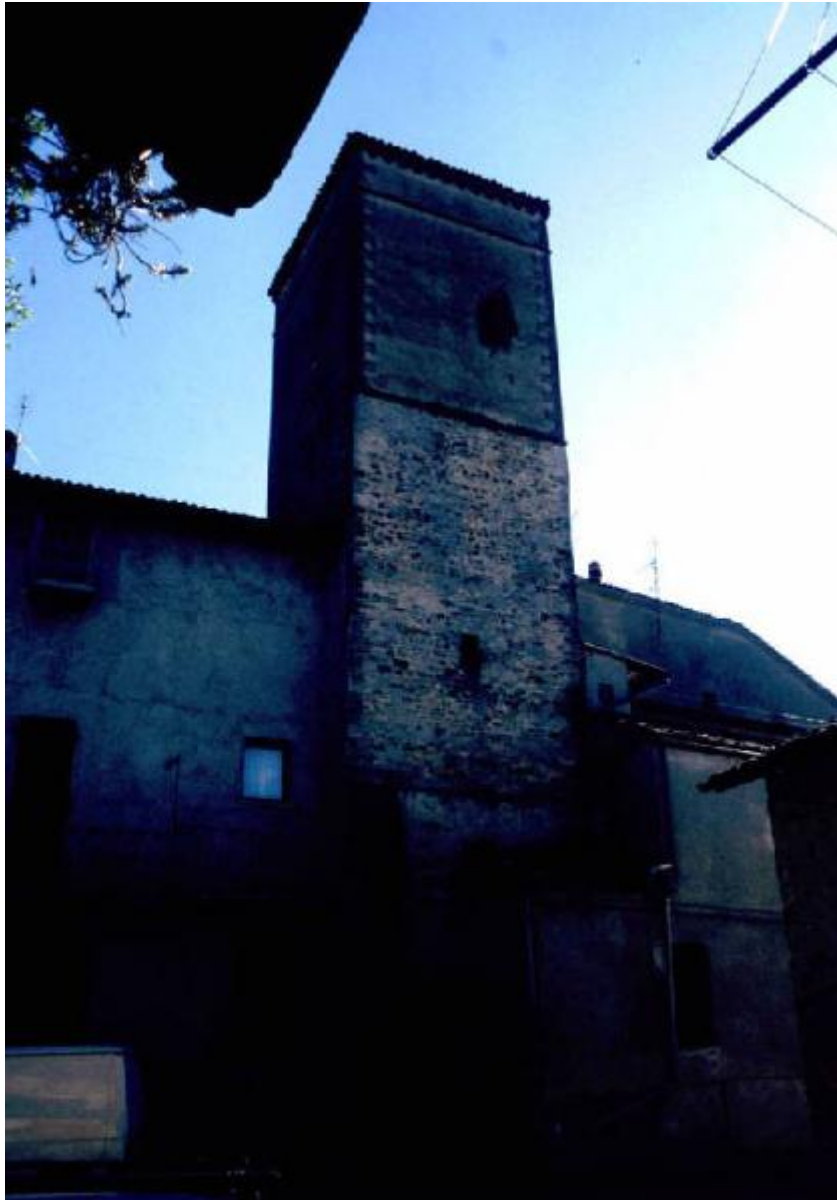
La torre è a pianta quadrata e si sviluppa su quattro piani fuori terra, il primo e secondo coperti da volte a botte.

Presenta una muratura portante a corsi irregolari di pietra interrotta soltanto dall'apertura di due piccole finestrelle. La struttura muraria per tre quarti del suo sviluppo è a vista mentre per il restante è intonacata con una cornice a dentelli sugli spigoli. La copertura è a padiglione con un manto di copertura in tegole a coppo in laterizio. Questo bene individuo si trova inserito nell'ala nord-ovest di un edificio settecentesco con pianta ad L e sviluppo su tre piani fuori terra, che sorge sul perimetro dell'antico castello.

L'edificio, si trova in gravi condizioni, dal punto di vista della conservazione materiale e della leggibilità storico-architettonica. La collocazione, all'ultimo piano della torre, della cisterna dell'acquedotto di Stradella, ha causato la distruzione parziale di tutte le volte. Le strutture in elevazione e le volte evidenziano alcune lesioni di media entità. La muratura esterna sul lato nord presenta estesi attacchi biologici.
