# Complesso del Castello di Branduzzo - complesso Castelletto di Branduzzo (PV)

Denominazione: Complesso del Castello di Branduzzo - complesso

Comune: Castelletto di Branduzzo

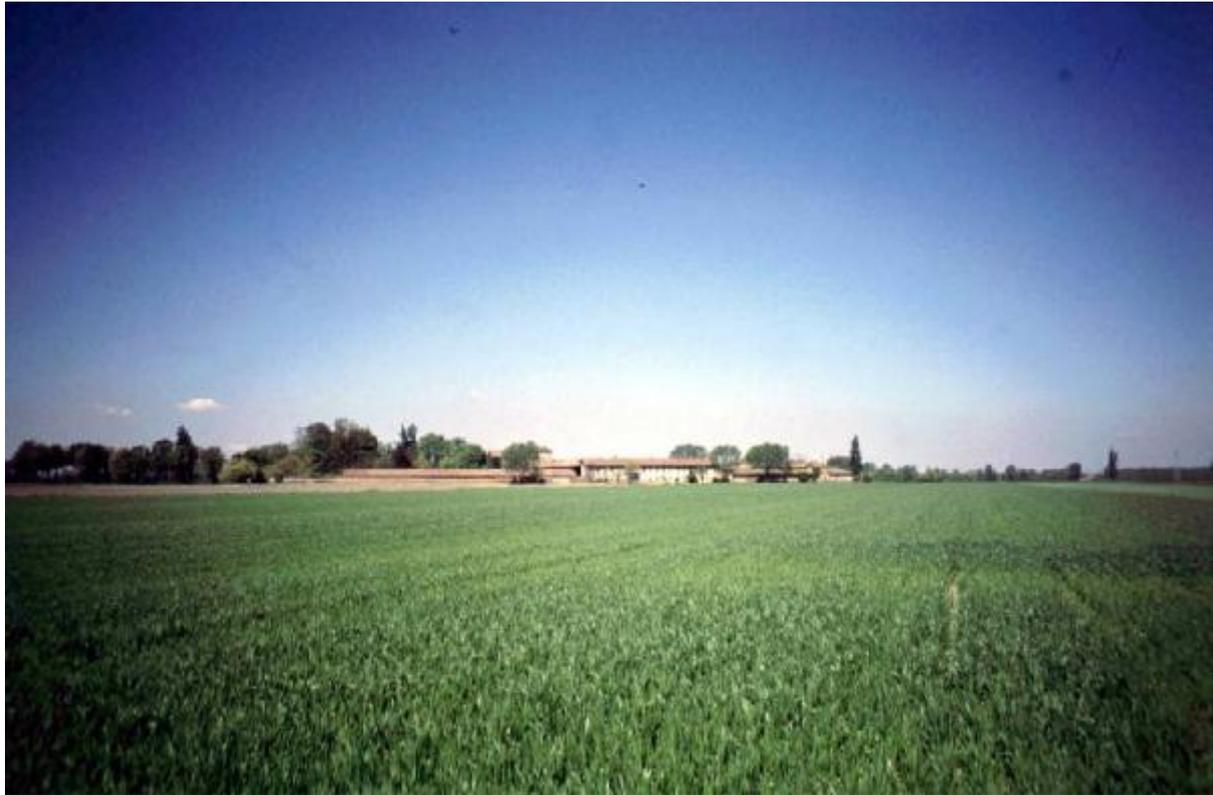
Codice identificativo: CDB10D01

Stato di conservazione: danno grave

Il complesso di Branduzzo è in gravissime condizioni sia dal punto di vista strutturale che di conservazione materiale per la mancata manutenzione degli ultimi anni, tale da farlo sembrare praticamente abbandonato.

Note: Vista da sud-est del complesso
