Torre di Porta Sottana

Varzi (PV)

Denominazione: Torre di Porta Sottana

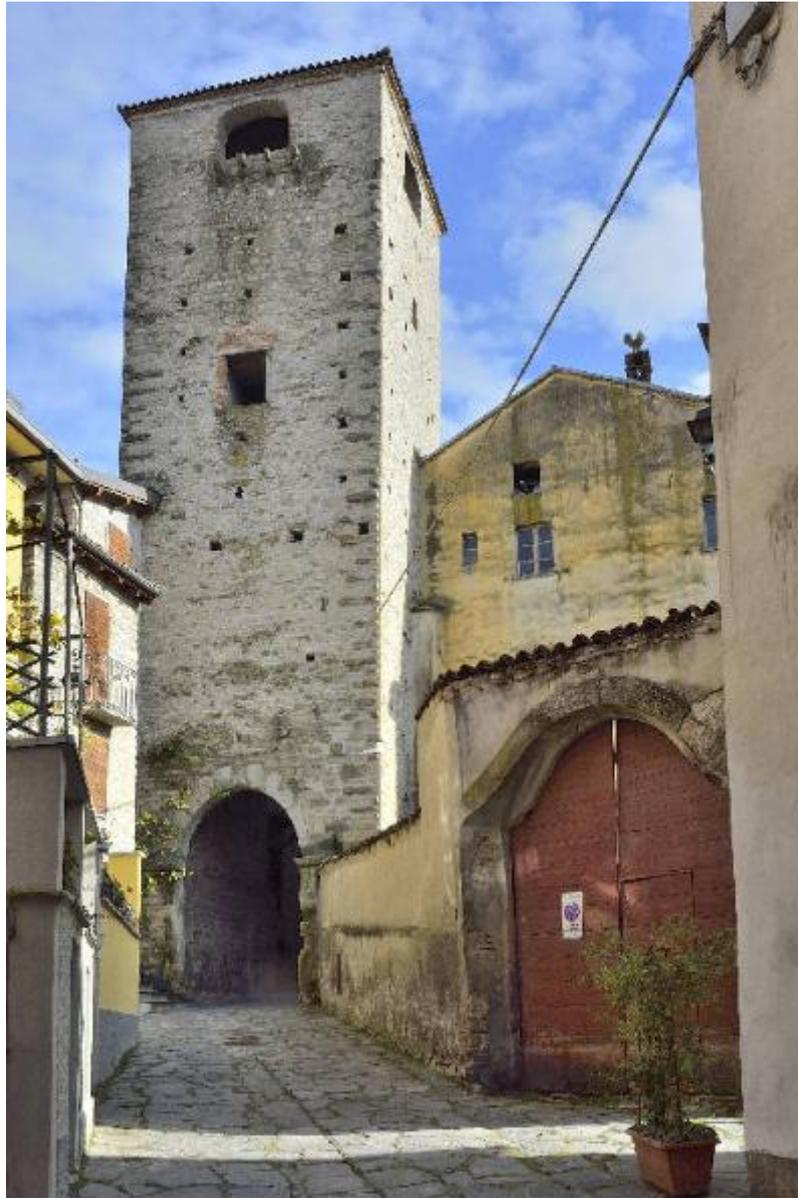
La torre è a pianta quadrata di circa 5,5 m. per lato e si eleva per 20 m. E' in muratura a vista a corsi irregolari di pietra. E' divisa in quattro piani fuori terra. Alla base vi è un sottopassaggio pedonale e carraio con volta a botte in muratura sostenuta da due arcate a sesto acuto; il piano primo e secondo sono coperti da volta a botte in muratura, mentre l'ultimo piano è chiuso dalla struttura a vista del tetto con travi in legno poggianti sulle murature. Il manto di copertura è costituito da tegole a coppo in laterizio.

Si presenta in un discreto stato di conservazione, salvo alcuni problemi. Fenomeni di disgregazione del materiale, depositi e attacchi biologici sono presenti sulle murature esterne e sugli orizzontamenti nella volta di passaggio al piano terra. L'apparato decorativo esterno presenta fenomeni legati all'umidità ed al gelo e disgelo, con disgregazione e fessurazione del materiale lapideo. Non sono stati riscontrati danni strutturali e la copertura appare in buono stato di conservazione.

Lavori di manutenzione straordinaria della copertura, ripristino della muratura con la pulizia del paramento e sigillatura delle lesioni.
