# Chiesa di S. Damiano

Montesegale (PV)

Ambito tipologico principale: architettura religiosa e rituale

Tipologia: chiesa

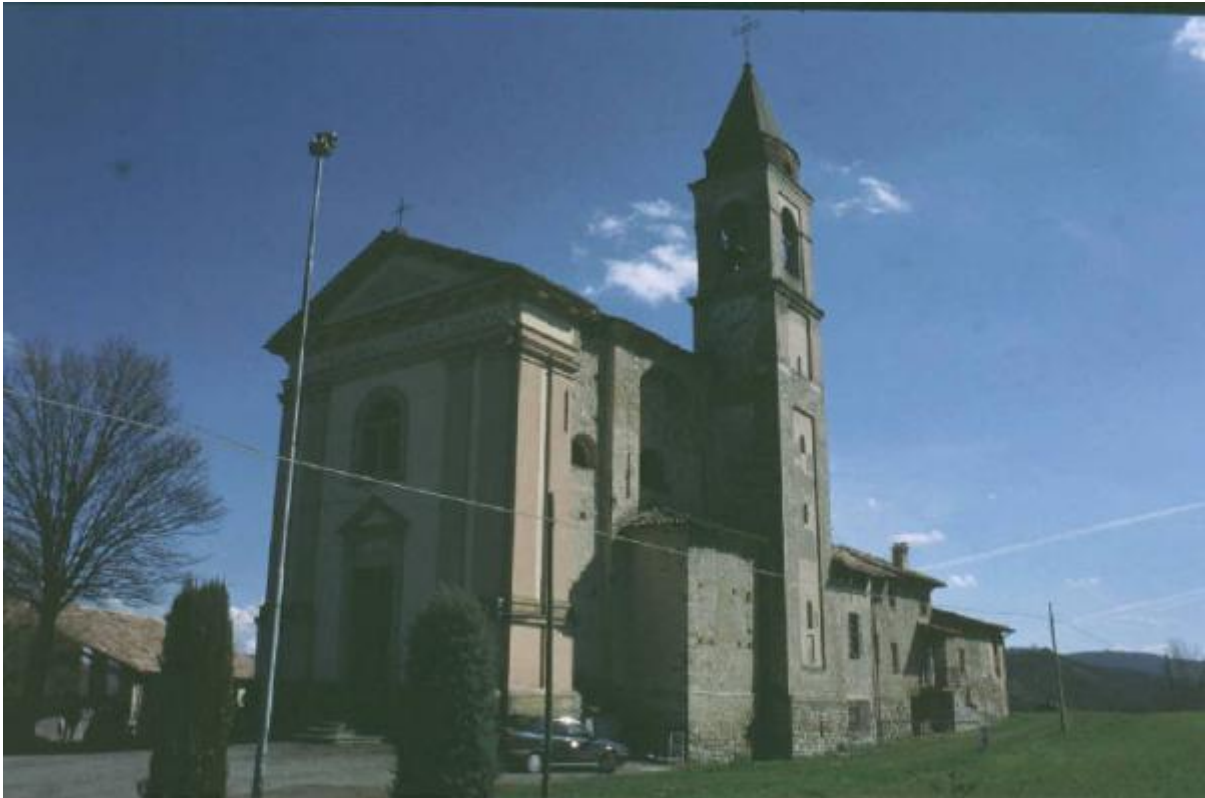
La chiesa a navata unica ha una cappella laterale per fianco affiancata da due nicchie. La struttura è in muratura di pietre di varia natura disposte in corsi regolari, in parte intonacata in parte a vista. La copertura è a botte e a catino divisa da arconi. Il manto di copertura è a due falde in cotto.
