Castello di Nivione

Varzi (PV)

Denominazione: Castello di Nivione

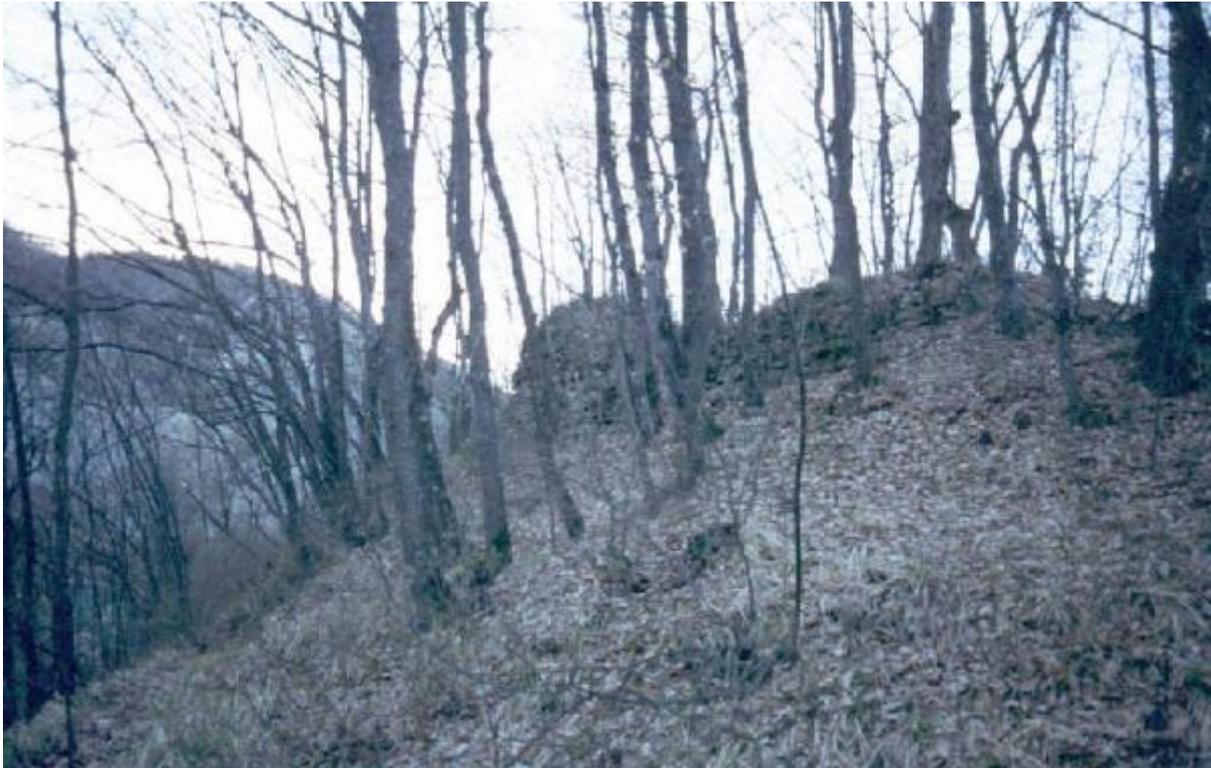
la struttura è in muratura di pietre a vista variamente sbozzate. Rimane in vista una piccola parte della muratura esterna che appare come una serie di muretti. La sala ipogea è coperta con volta a botte.

Lo stato di conservazione dei resti del castello di Nivione è pessimo ed anche a grave rischio strutturale, di disgregazione dei materiali e antropico.

La struttura voltata sopporta il peso del bosco soprastante con la sua terra e gli alberi. La presenza di umidità e di muffe all'interno della sala è altissima. Lesioni sono presenti anche nei conci costituenti l'attuale portale di accesso.
