Chiesa dei Bianchi

Varzi (PV)

Denominazione: Chiesa dei Bianchi

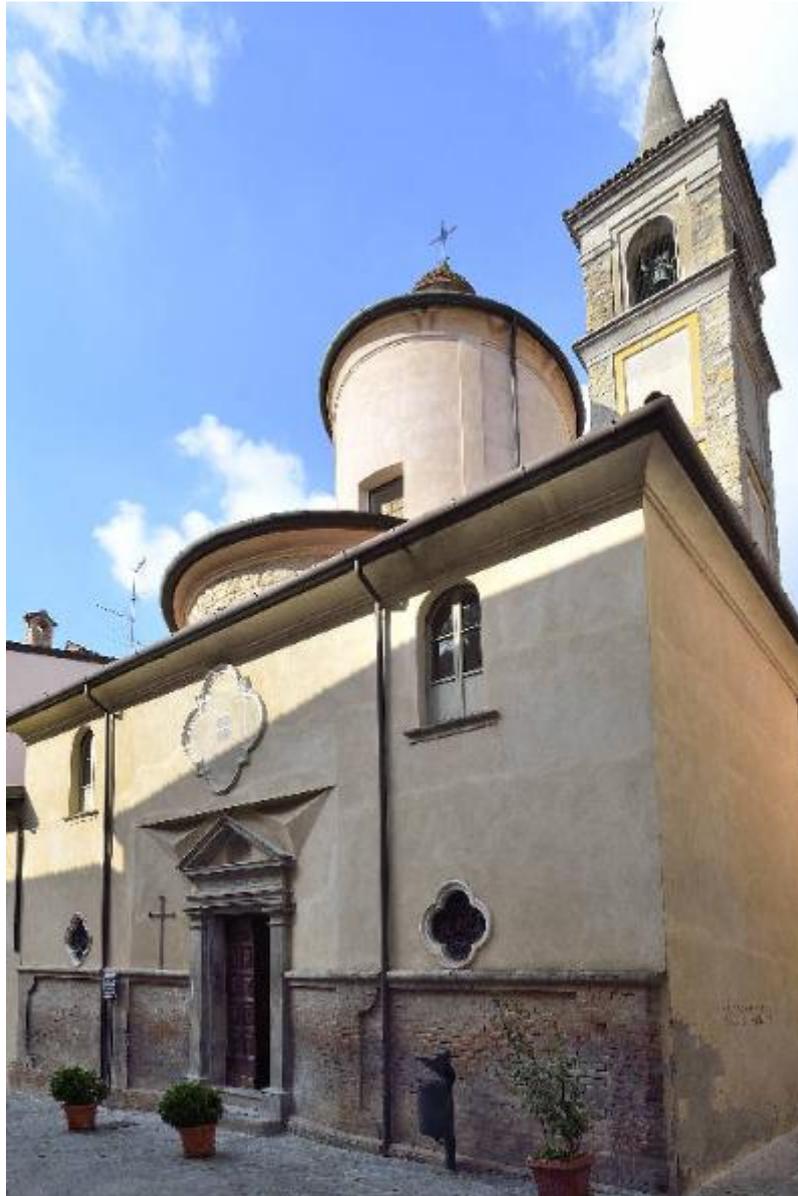
La chiesa e il campanile si configurano come organicamente connessi.

La chiesa si presenta a pianta centrale quadrilobata, con orizzontamenti voltati a semicatino sulle esedre e a tamburo con cupola conica e lanterna sulla parte centrale.

La struttura è in muratura portante, intonacata in parte. La copertura è in coppi, lastre e rame.

Sono presenti piccole fessure che riguardano però i rivestimenti interni, qualche degrado maggiore sul paramento in facciata, qualche traccia di umidità di risalita nelle murature. Le coperture a est sono soggette all'attacco di vegetazione spontanea che sta crescendo sul manto.
