Chiesa di S. Maria della Versa

Santa Maria della Versa (PV)

Denominazione: Chiesa di S. Maria della Versa

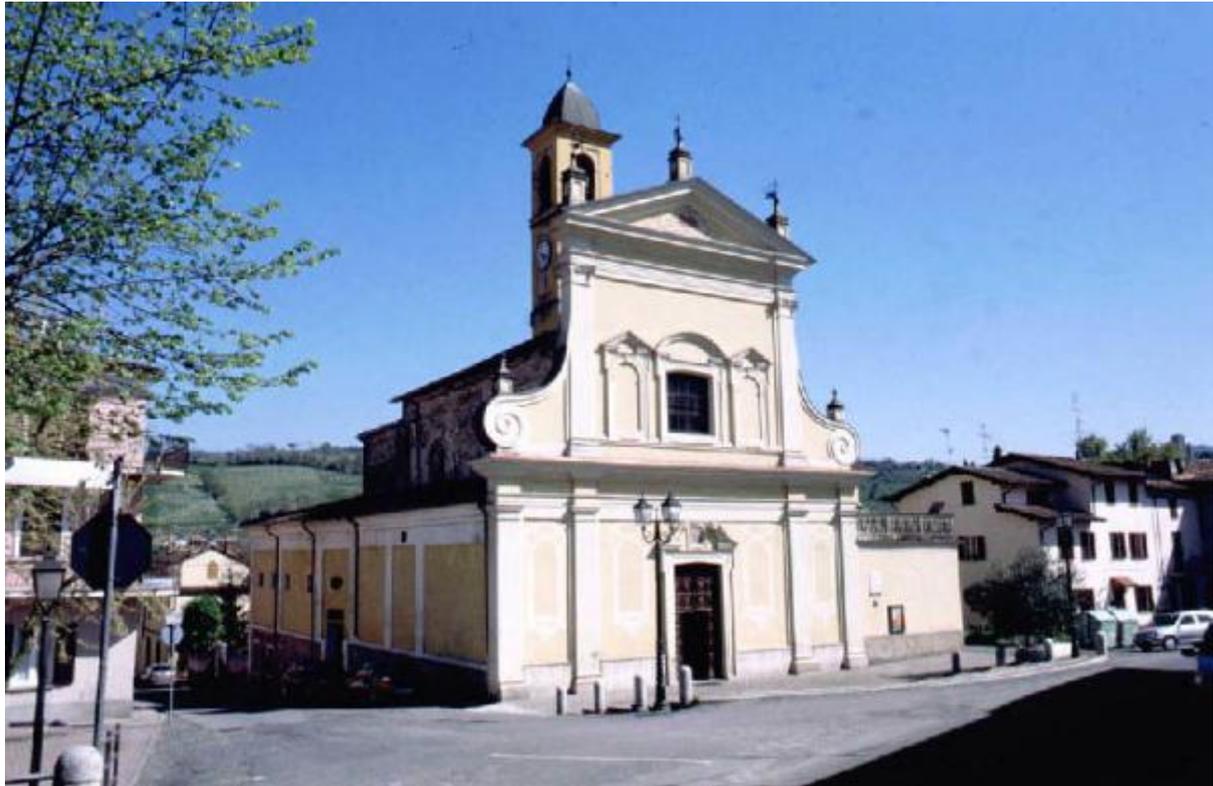
La chiesa è composta da una navata centrale, tre cappelle laterali per parte collegate fra loro e coperte a volta a botte unghiata, una cappella a sinistra dell'abside che serve anche da ingresso per la sacrestia.

La struttura è in muratura portante, esternamente parte intonacata parte in vista. La maggior parte degli orizzontamenti è voltata. Le coperture sono a capanna con parti a libro. Il manto è in cotto su orditura lignea.

Sono presenti lesioni piuttosto gravi ma non tali da creare un quadro fessurativo preoccupante. Diffusi su tutti gli elementi sono degradi dovuti all'umidità, alla disgregazione delle malte e all'alterazione degli strati superficiali delle superfici decorate.

Descrizione intervento: Risanamento delle coperture con sostituzione degli elementi degradati.
