Isolino

Monza (MB)

Codice scheda: 3m010-00039

Tipologia: rustico

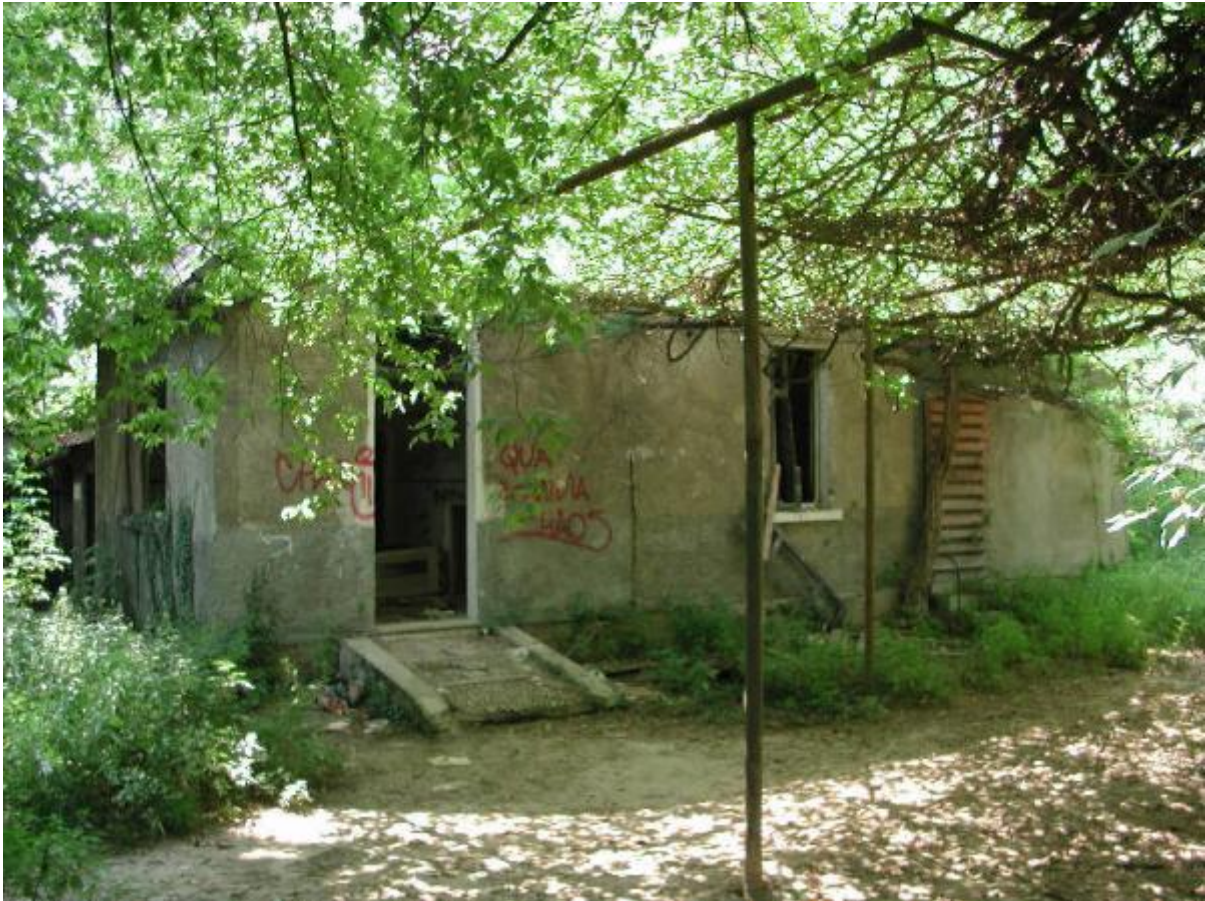
L'edificio è a pianta rettangolare con muri perimetrali in laterizio e solai in legno. Il manto di copertura è in cartongesso bitumato.
