# Cascina dei guardiani del Serraglio dei cervi

Monza (MB)

Ambito tipologico principale: architettura rurale

Denominazione: Cascina dei guardiani del Serraglio dei cervi

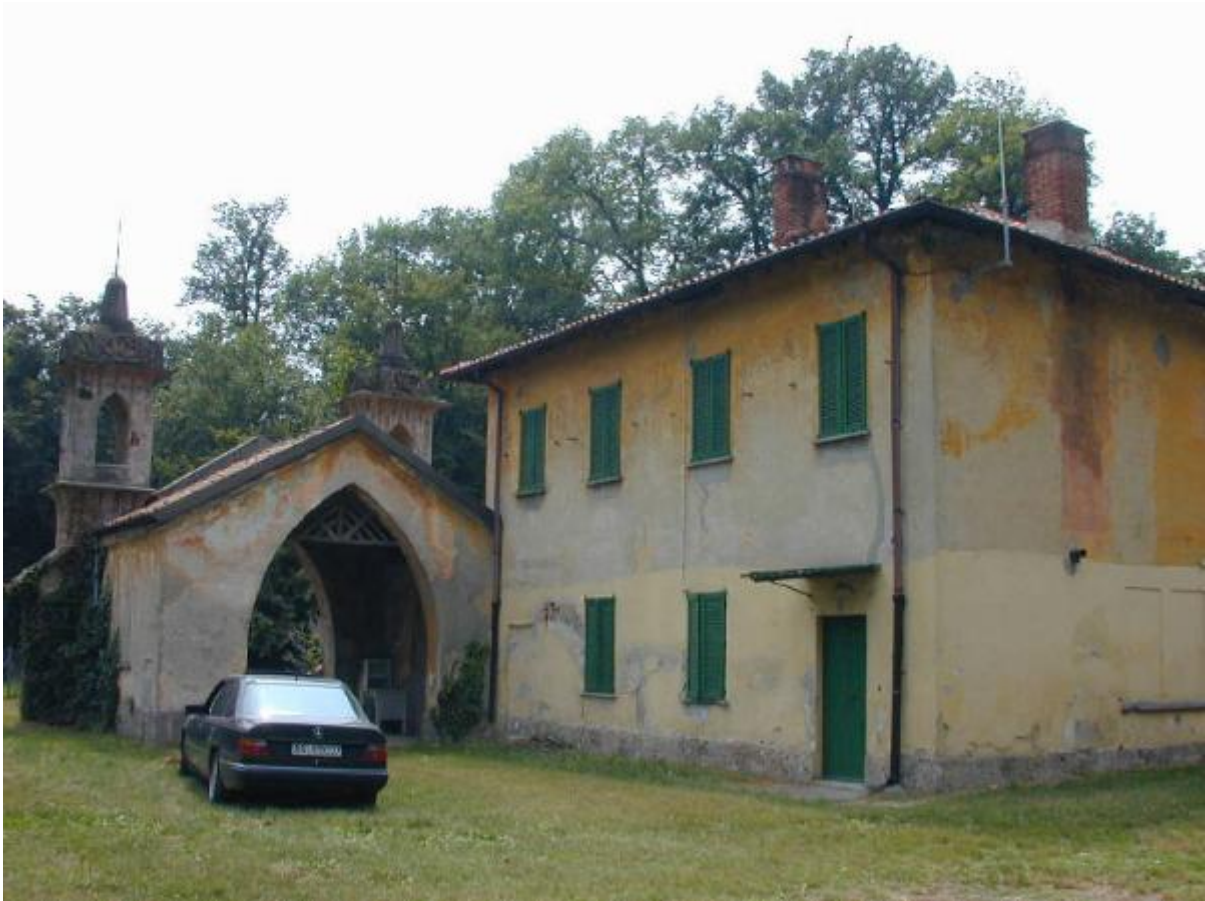
L'edificio è di forma quadrata con muratura in mattoni pieni, solai lignei ad orditura semplice e copertura a padiglione.

Gli intonaci esterni si presentano gravemente ammorati; i più evidenti fenomeni di degrado sono il rigonfiamento, i distacchi, il dilavamento, le pezzature di cemento, la mancanza della patina pittorica.
