# Cascina Casalta Vecchia

Monza (MB)

Denominazione: Cascina Casalta Vecchia

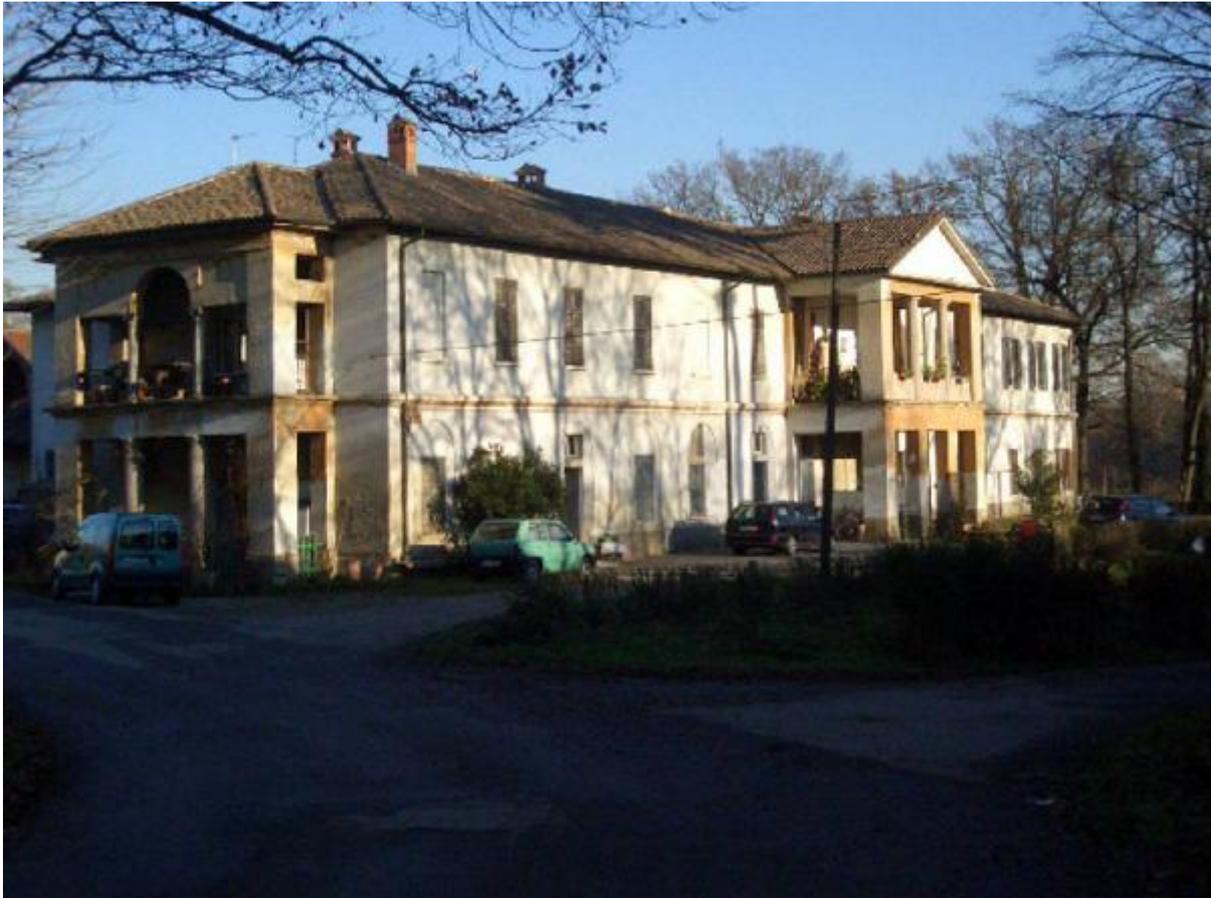
Edificio di forma rettangolare allungata con corpo trapezoidale uscente dal lato nord; la muratura è in mattoni pieni, i solai sono lignei e la copertura a falde con manto in coppi.

Tutti i prospetti presentano problemi di distacco della patina pittorica, mancanza di consistenti parti di intonaco civile, rogonfiamenti, polverizzazione
